Die Talsperrenkatastrophe vom 11.09.2023 im Wadi Darna, Libyen

Markus Aufleger und Nima Kafashan

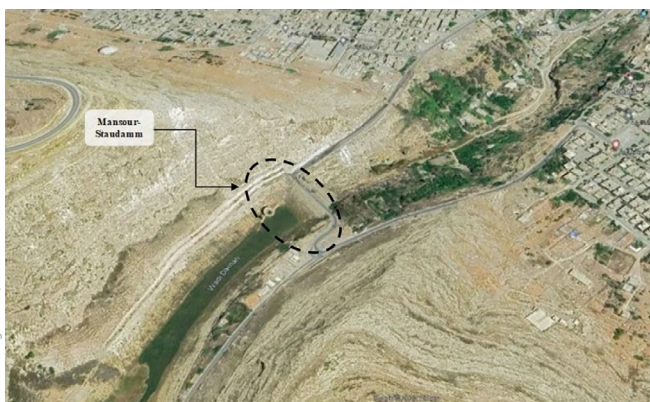
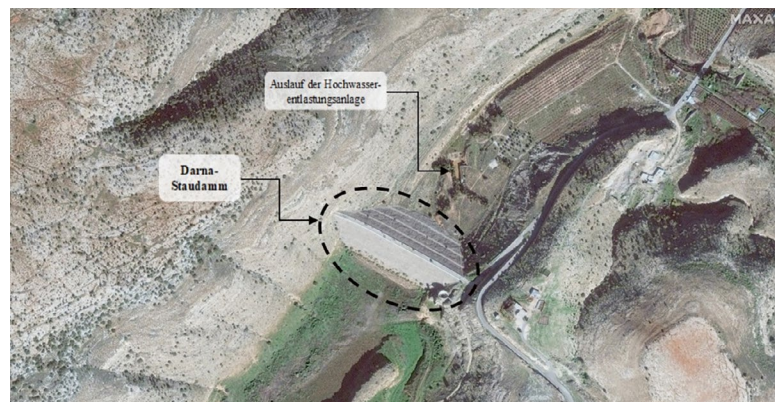
Staudamm war der Einlauf des Grundablasses auf den letzten Fotos vor dem Bruch noch erkennbar (**Bild 2**). Beim Darna-Staudamm hingegen ist anzunehmen, dass Ablagerungen im Stauraum den Einlauf zum Grundablass bereits seit geraumer Zeit vollständig blockieren (**Bilder 2** und **3**). Es ist davon auszugehen, dass an beiden Talsperren im September 2023 ein Teil der Speicherkapazität nicht mehr verfügbar war. Grobe Überprüfungen der Satellitenbilder ergeben Hinweise darauf, dass die oben aufgeführten Abmessungen der Staudämme (insbesondere die Höhen) möglicherweise nicht den tatsächlich realisierten Bauwerksmaßen entsprechen. Die nachfolgenden grundsätzlichen Aussagen sind von diesen Unwägbarkeiten jedoch nicht betroffen.

- Der Auslauf der Hochwasserentlastungsanlage am Darna-Staudamm ist in einer ungewöhnlichen Art und Weise bodengleich im unterwasserseitigen Talboden angeordnet (**Bilder 2** und **4**). Grundsätzlich ist unklar, ob sich während des jahrzehntelangen Betriebs der Anlage in diesem „dükerartigen“ Bereich der Hochwasserentlastungsanlage möglicherweise dauerhafter Bewuchs bzw. eine dauerhafte Abflussbehinderung eingestellt hatte.

Bild 2: links: Mansour-Staudamm nahe der Stadt Darna; rechts: Darna-Staudamm

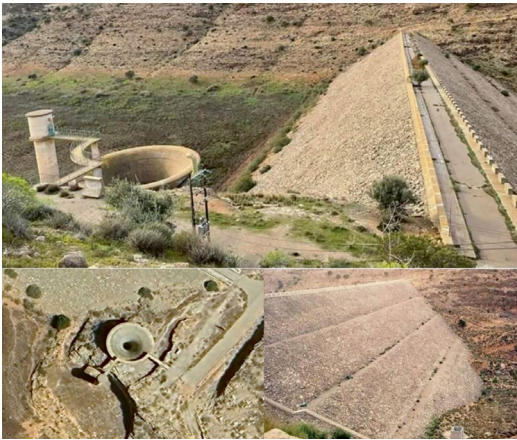
- Im Einzugsgebiet und an den Talsperren sind keine Mess-einrichtungen (z. B. Pegelmessstellen) zur Bestimmung des Oberflächenabflusses vorhanden [1].
- Den verfügbaren Bildern zufolge wird dem Unterhalt der Absperrbauwerken keine große Bedeutung zugemessen. Unter anderem sind auf der Dammkrone baumartige Strukturen erkennbar (**Bild 3**).

Bild 3: Schachtüberfall, Dammkörper und Krone des Darna-Staudamms vor dem Bruch

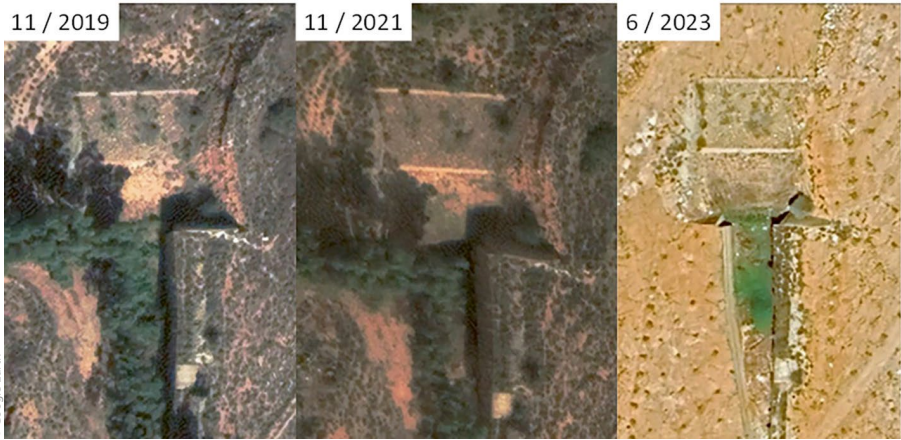
Bild 4: Bodengleicher Auslauf der Hochwasserentlastungsanlage des Darna-Staudamms

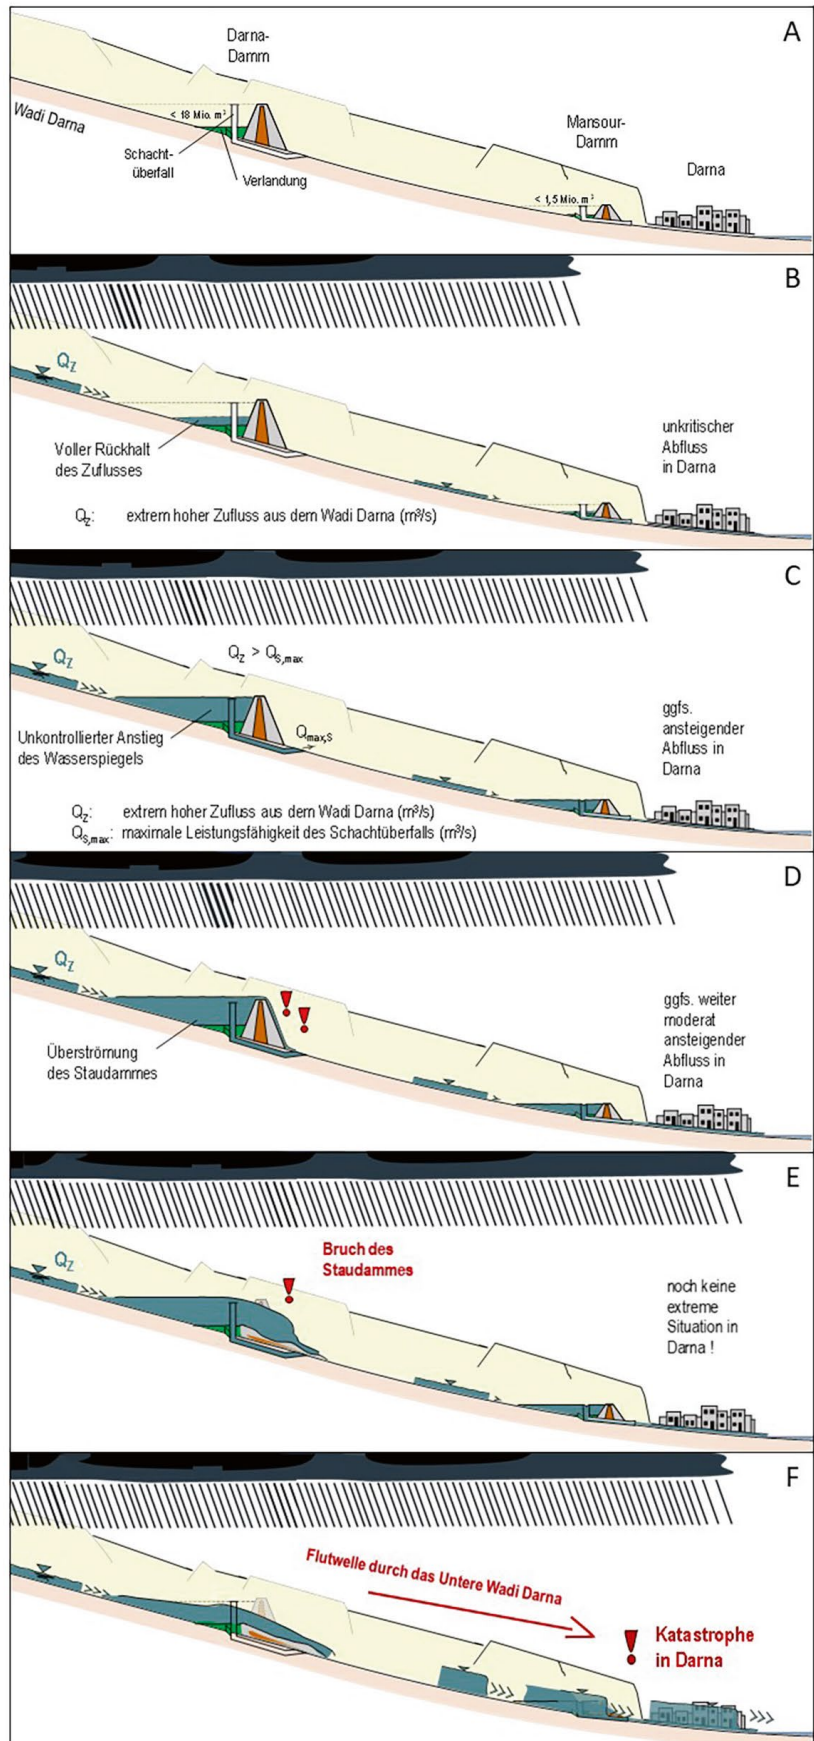
den Rückhalteraum des Darna-Staudammes gefüllt haben. Direkt unterhalb des Staudammes ist in diesem Zeitraum keine Zunahme des Wadi-Abflusses möglich gewesen. Hieraus resultierte auch in der Stadt Darna eine zunächst sehr moderate Wasserführung. Möglicherweise führte dies auch zu einem aus heutiger Sicht fatalen Sicherheitsgefühl in der Bevölkerung (**Bild 7B**).

- Der Wasserstand im Oberwasser des Darna-Staudammes muss nun zunächst bis zur Oberkante des Schachtüberfalls angestiegen sein. Unter Berücksichtigung von Abflussfracht und anzunehmenden Zeitdauern des Ereignisses ist davon auszugehen, dass der Spitzenzufluss aus dem Wadi Darna im Bereich von zumindest mehreren Hundert m³/s, wenn nicht sogar deutlich darüber, gelegen haben muss. Der Zufluss muss daher die hydraulische Leistungsfähigkeit des Schachtüberfalls (Kapitel 4) deutlich überschritten haben (**Bild 7C**).

- Die Abflussfracht der Hochwasserwelle überstieg das Retentionsvolumen der beiden Talsperren im Wadi Darna um ein Vielfaches. Der Oberwasserspiegel des Darna-Staudammes muss dadurch zwingend weiter angestiegen sein. In weiterer Folge ist von einer deutlichen Überströmung der Krone und der luftseitigen Böschung des Bauwerkes auszugehen (**Bild 7D**).

werden. Aus verschiedenen Bilddaten (Fotos, Satellitenbilder) lassen sich wichtige Abmessungen der Dämme vor und nach den Brüchen zumindest grob abschätzen. Für den Bruch des Darna-Staudammes ergeben sich hieraus Spitzenabflüsse in der Größenordnung von deutlich über $10\,000\text{ m}^3/\text{s}$ (**Bild 7E**).

- Der aus dem Bruch des Darna-Staudammes resultierende maximale Abfluss übersteigt damit den anzunehmenden natürlichen Zufluss aus dem Einzugsgebiet des Wadi Darna um ein Vielfaches (**Bild 7F**). Die vergleichsweise kurze Fließstrecke sowie die enge Talform des Wadi Darna wird dazu geführt haben, dass sich die Flutwelle auf ihrem Weg bis zum Mansour-Staudamm nur in vergleichsweise geringem Umfang abschwächen konnte. Es ist unklar, in welchem Zustand sich der Mansour-Staudamm zum Zeitpunkt des Auftreffens der Flutwelle aus dem Oberwasser befunden hatte. Jedenfalls ist davon auszugehen, dass diese Talsperre keine dämpfende Wirkung auf den Abflussvorgang ausüben konnte und dass das Dammbauwerk spätestens zu diesem Zeitpunkt ebenfalls zerstört wurde (**Bild 9**). Es ist auch die Möglichkeit in Betracht zu ziehen, dass sowohl durch das zusätzliche Volumen dieses Stauraums als auch durch den Bruch dieses zweiten Dammbauwerks eine weitere Verstärkung der Flutwelle bzw. Erhöhung des Spitzenabflusses verursacht worden sein könnte. Die im direkten Unterwasser des Mansour-Staudammes (**Bild 10**) in bewohntes Gebiet der Stadt Darna eintreffende Flutwelle muss eine gewaltige Zerstörungskraft besessen haben. Beschreibungen eines innerhalb sehr kurzer Zeit um etwa 10 m ansteigenden Wasserstands unterstreichen dies. Die Wucht der Welle führte zum Tod von mehreren Tausenden von Menschen und weiteren enormen Personen- und Sachschäden.

Bild 7: Stark vereinfachende Rekonstruktion eines aus derzeitiger Sicht wahrscheinlichen Ablaufs der Katastrophe

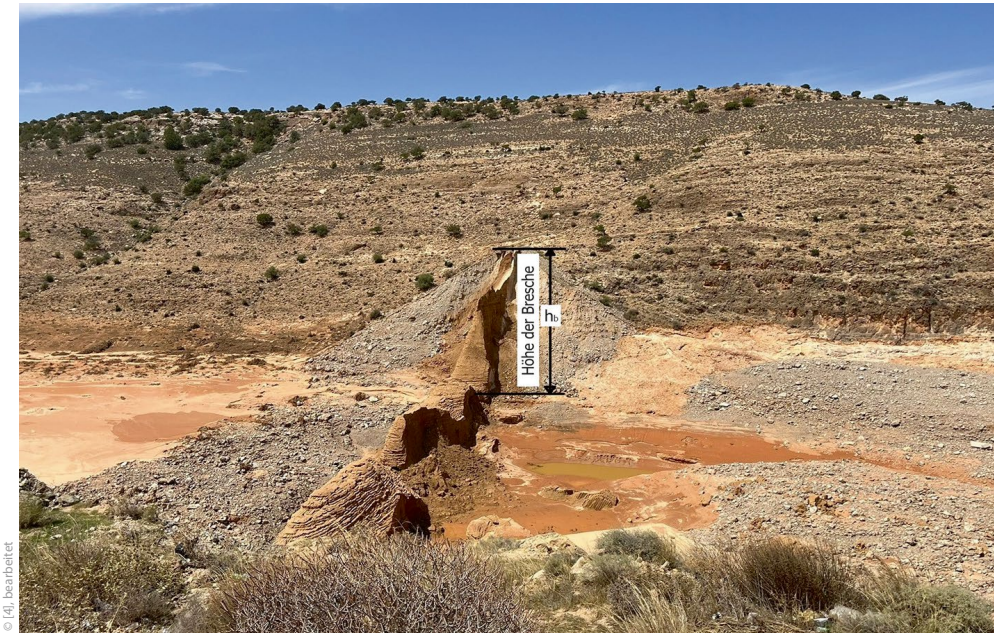
Bild 8: Der Darna-Staudamm nach der Zerstörung

Die Struktur der beiden Steinschüttdämme ist nicht darauf ausgelegt, eine Überströmung auf der luftseitigen Böschung ohne Erosion und infolgedessen ohne Zerstörung des Bauwerkes hydraulisch sicher abzuleiten. Daher ist davon auszugehen, dass es in direkter Folge der Überströmung zum Bruch des Darna-Staudamms kam. Einfache Abschätzungen zeigen, dass der daraus resultierende maximale Abfluss aus der Bruchwelle den natürlichen Hochwasserzufluss aus dem Einzugsgebiet um ein Vielfaches überstieg. Das Resultat war eine der schwersten Talsperrenkatastrophen in der Geschichte.

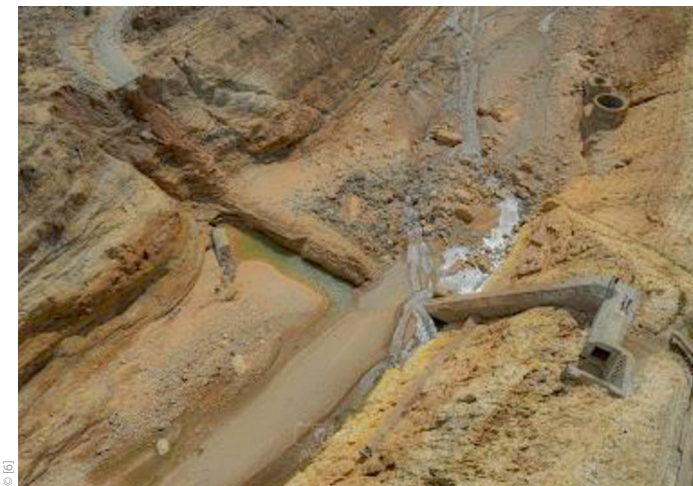
- Zumindest am Mansour-Staudamm ist offensichtlich ein Kontrollgang in der Dammaufstandsfläche angeordnet. Dies zeigt sich anhand des Schadensbilds der zerstörten Anlage (**Bild 9**).

Bild 9: Der Mansour-Staudamm nach der Zerstörung

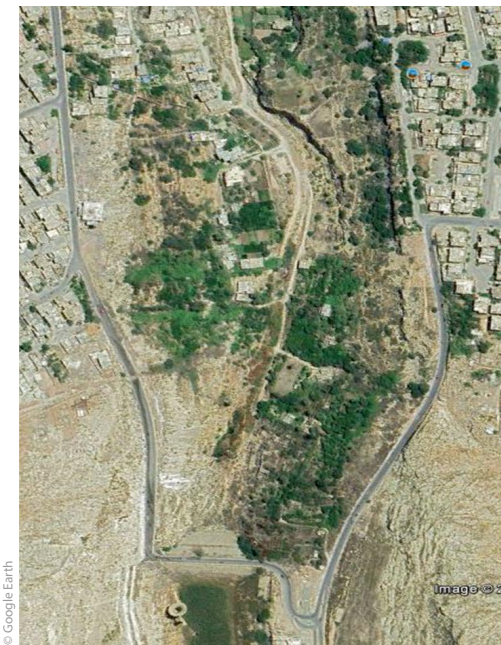
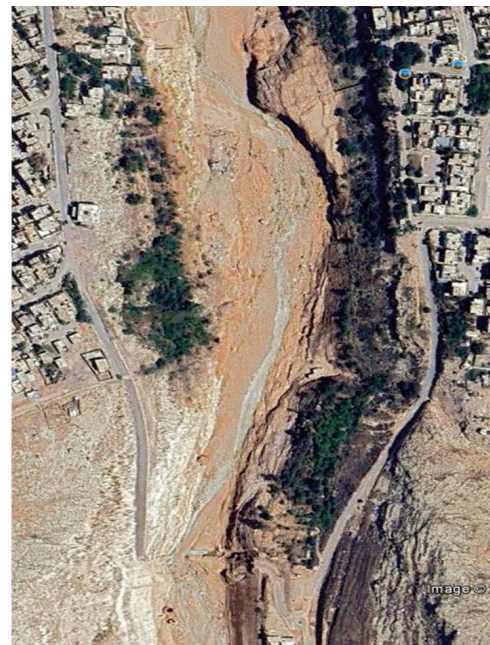
Bild 10: Bereich des Mansour-Staudammes (im unteren Bildbereich) sowie des Talraums in dessen Unterwasser (oben) vor (links) und nach (rechts) der Katastrophe
