Werkkanal Mittlere Isar, Haltung 4b – Instandhaltungs- maßnahmen/Strogenbauwerk

Von Markus Aufleger
und Horst Kreiser

Rehabilitation Work on the River Isar Middle Isar Canal, Strogen Structure

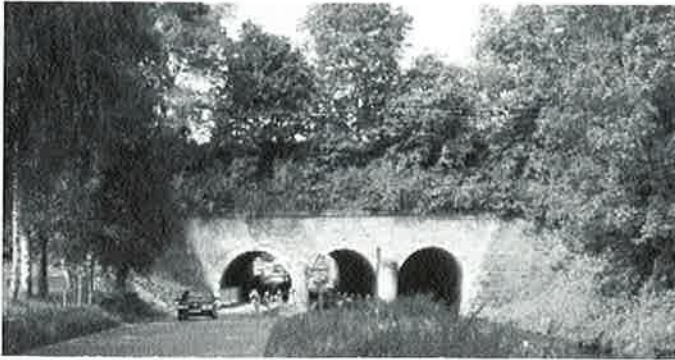
Während im Jahre 1997 in einer umfassenden Sanierungsmaßnahme ca. 3 km Kanal saniert, teilweise mit neuer Beton-, teilweise mit Asphaltabdichtung versehen wurde, hatten wir am Kanal-Überführungsbauwerk, dem sogenannten Strogenbauwerk (**Bild 1**) seit Jahren zunehmende Durchsickerungen durch das Bauwerk, welche die Substanz beeinträchtigten (Eisbildung im Winter) und unbedingt abgestellt werden mussten. Zudem wurde bei der Kanalabstellung 1997 festgestellt, dass insbesondere die Betonsohle im Abschnitt Strogenbauwerk bis zum Kraftwerk Pfrombach starke Schäden aufwies.

Bild 1: Das Strogenbauwerk (Überführung des mittleren Isarkanals)

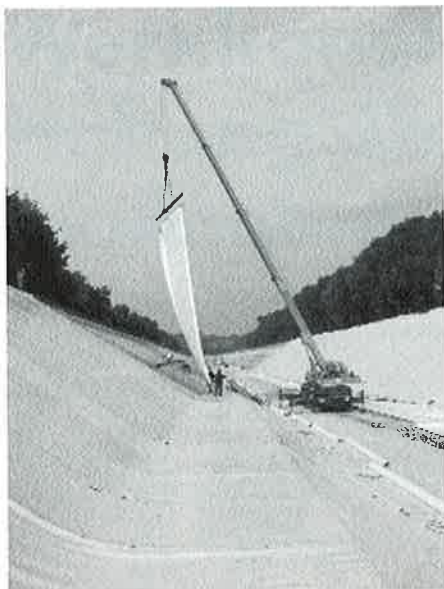
Bild 3: Vollausskleidung des Kanalprofils mit der PVC-Folie „Sibelion CNT“

Beauftragt wurde eine Vollausskleidung des Trapezprofils mit einem 2 mm PVC Geocomposit (Fabrikat: SIBELON CNT 2800 bestehend aus einer 2 mm PVC-Geomembran mit aufkaschiertem 200g/m² Vlies). (Bild 3).

Die Befestigung bzw. Verankerung dieses Geocomposits erfolgte oben an der Böschungsbetonoberkante mit Dübeln, ungefähr in der Mitte der Böschungen sowie an den Sohlrändern mit Edelstahl-U-Profilen, die alle 2 m mit 50 cm bzw. 100 cm langen Erdankern im darunterliegenden Beton gehalten werden. Jeder Anker wurde einer Auszugsprüfung entsprechend seiner Bemessungszugkraft unterzogen.

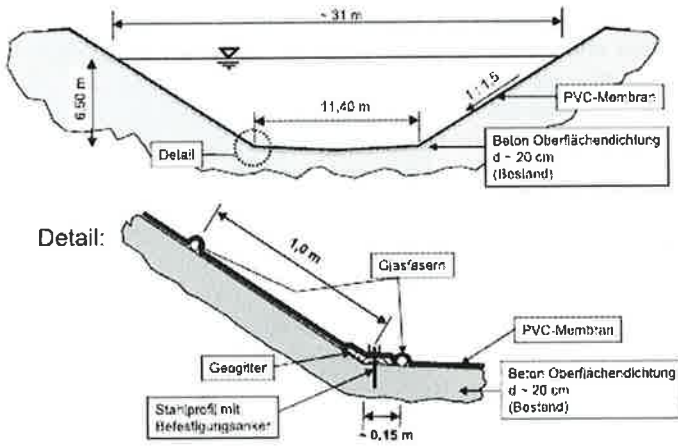
Im Sanierungsbereich wurden unmittelbar unterhalb der Membrandichtung beidseitig jeweils 2 Kabelstränge verlegt (Bilder 4 und 5). Aufgrund der extremen räumlichen Nähe von Dichtungssystem und Glasfaserkabel und des damit verbundenen Fehlens einer ausreichenden Temperaturdifferenz ist die Anwendung der Aufheizmethode zwingend erforderlich.

Bild 4: Anordnung der Glasfaserkabel am Böschungsfuß
Fig. 4: Arrangement of the fibre-optic cable at the toe of the slope

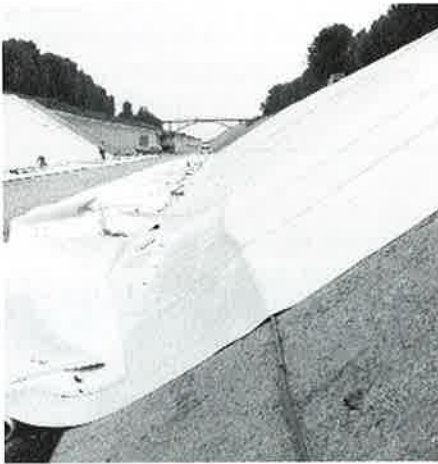
Bild 5: Einbau des Glasfaserkabels unmittelbar unter der Membrandichtung
Fig. 5: Installation of the fibre-optic cable directly underneath the geocomposite

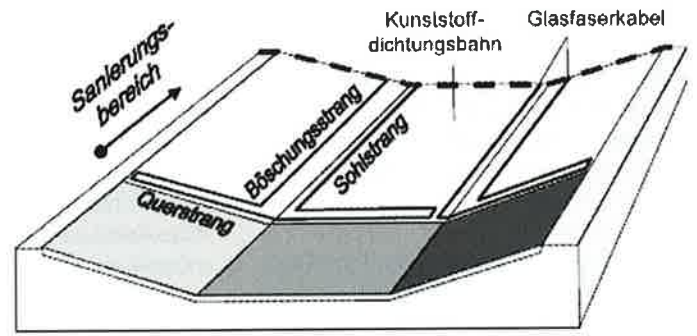
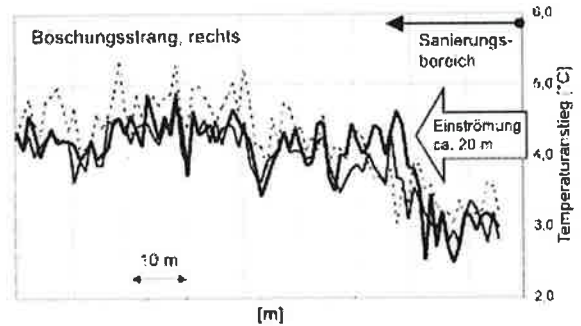
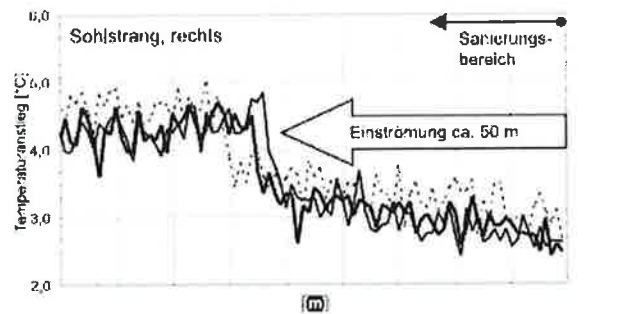
Die Messungen nach der Aufheizmethode zeigen im ersten Monat nach dem Wiedereinstau Einströmungen am unterwasserseitigen Ende des Sanierungsbereiches. Es ist davon auszugehen, dass Kanalwasser im nicht sanierten Bereich durch den Bestandsbeton gelangt und unter der Dichtungsbahn

in Richtung Oberwasser zurückströmt. Die Reichweite dieser Störung kann eindeutig anhand der Messergebnisse belegt werden. Diese Situation hat sich nicht unerwartet eingestellt und führt zu keinerlei Beeinträchtigung des Systems. Sie belegt jedoch eindrucksvoll die Aussagekraft der Messmethode.

Bild 6: Lokalisierung einer nicht unerwarteten Einströmung am Ende des Sanierungs-bereiches (Messergebnisse zu drei unterschiedlichen Messzeitpunkten)
Fig. 6: Location of a not unexpected inflow of water at the end of the rehabilitated section (measurement results obtained at three different times)
