Dendrochronologische Analysen zur Bauentwicklung von Burg Hasegg, Hall in Tirol

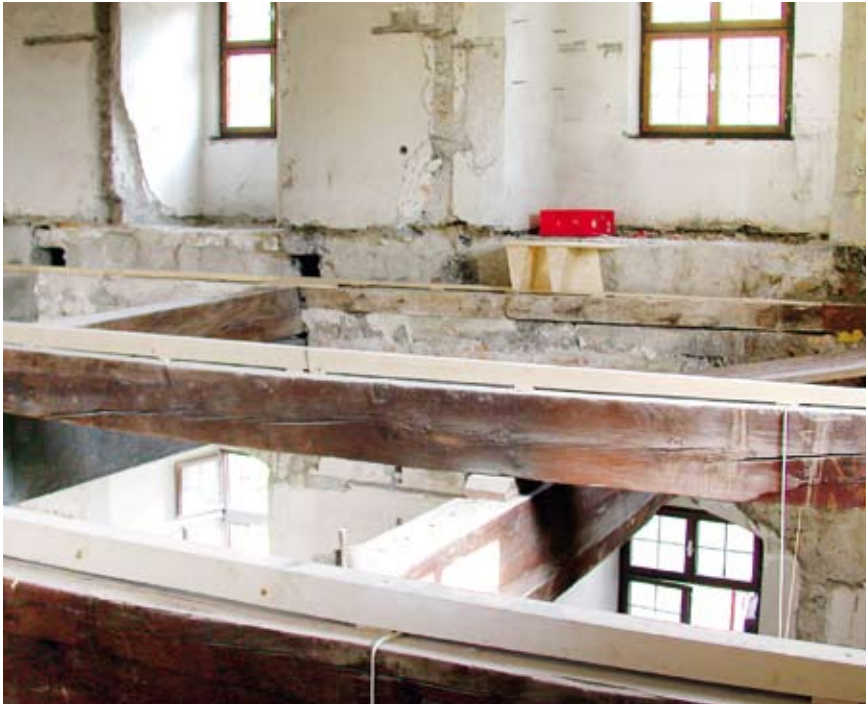
Abb. 2: Aufnahme der Unterzugskonstruktion (Bauphase um 1465) während der Renovierungsmaßnahmen 2006/07 nachdem aufliegende, jüngere Deckenbalken abgenommen worden waren (Blick Richtung SO). Die beiden Längsunterzüge ruhen auf insgesamt drei Querunterzügen und bilden zusammen eine gitterartige Konstruktion. Deutlich erkennbar ist im Bildhintergrund auch ein auf einem Absatz der Südmauer aufliegender Mauerbalken, der zur ersten Palas-Bauphase (um 1440) gehört. Foto: K. Nicolussi.

Diese Splintholzdatering fällt in die gleiche Zeitphase wie die in der selben Weise abgeleiteten Fälldaten von zwei Lärchenbalken aus dem so genannten Gotischen Saal (Südtrakt/Paläs, 1. OG). Nach dem bauanalytischen Befund⁸ gehörten diese beiden, den Mauerbänken der Süd- bzw. Nordwand des westlichen Abschnittes aufliegenden Balken zur Erstbauphase des Paläs. Sie dienten ehemals als Unterlieger für eine inzwischen abgegangene Decke. An beiden Balken (Endjahre 1428 bzw. 1433, jeweils ohne Waldkante) blieb Splintholz erhalten (Proben HBH-95/96, Abb. 2 und 3), das ein Fälldatum von 1440/50 ableiten lässt.

Das Hauptaugenmerk der dendrochronologischen Analyse lag im Gotischen Saal (Südtrakt/Palas, 1. OG) auf den Hölzern der mächtigen, gitterartigen Unterzugskonstruktion, die sich offensichtlich aus Balken verschiedener Bauphasen, einer Hauptphase und zwei Reparaturmaßnahmen, zusammensetzt. Diese Deckenkonstruktion stellt eindeutig eine Um- beziehungsweise Ausbaumaßnahme dar, sitzt sie doch sekundär zum Mauerbestand, beispielsweise in aufgegebenen und vermauerten Fensteröffnungen⁹. Die Holzkonstruktion besteht aus zwei Längsunterzügen und drei darunter angeordneten mächtigen Querunterzügen (Abb. 2). Die mächtigen Unterzüge der Hauptphase sind jeweils aus übereinanderliegenden, sorgfältig verblatteten Lärchenbalken aufgebaut. An zwei der sieben datierten Unterzugsbalken konnte ein übereinstimmendes Fälldatum, Herbst/Winter 1461/62, bestimmt werden. Die Jahrringserien der übrigen Hölzer endeten, bedingt durch die Bearbeitungen, jeweils einige

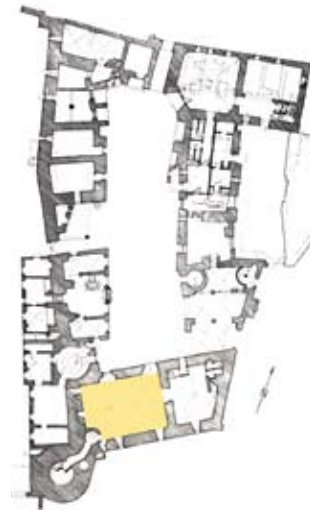
Abb. 3: Ergebnisse zu im Gotischen Saal beprobten und datierten Hölzern der Bauphasen in der Mitte des 15. Jahrhunderts. Die zeitliche Erstreckung der datierten Jahrringserien wird durch die Länge der Balken angezeigt. Angegeben sind jeweils Probenbezeichnung, Baumart (LADE: Lärche), Endjahr und inwieweit ein Fälldatum (Waldkante) vorliegt. Die Proben HBH-95/96, zwei Mauerbankbalken, datieren in die Erstbauphase des Palas. Zur Unterzugskonstruktion gehören die Balken HBH-5/13/14/15/17/20, praktisch zeitgleich datiert HBH-98, ein weiterer Mauerbankbalken.

Jahre früher (Abb. 3). Undatiert blieben bisher die wenigen Hölzer späterer Reparaturphasen. Zeitlich gehört zur Hauptphase der mächtigen Unterzugskonstruktion auch ein einzelner Mauerbankbalken der Nordwand im östlichen Abschnitt des Gotischen Saales mit dem Fälldatum 1462/63 (Probe HBH-98, Abb. 3).

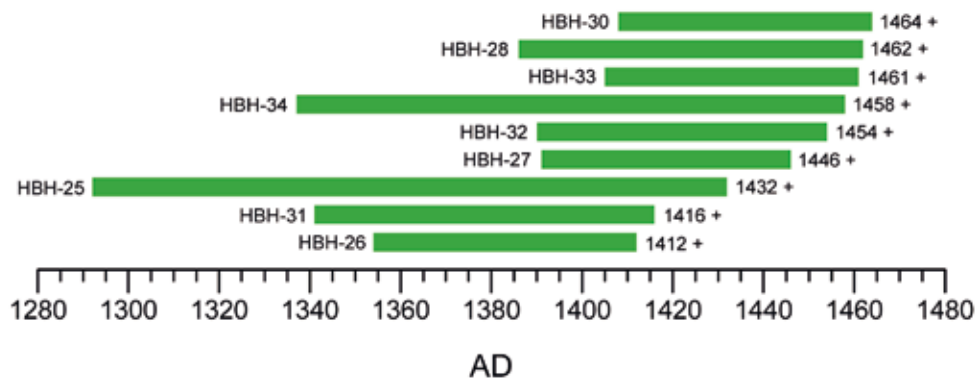
Abb. 4: Ergebnisse zu den Deckenbalken der im ersten Obergeschoß des Verbindungsganges zum Westtrakt ansichtigen Balkendecke. Die zeitliche Erstreckung der datierten Jahrringserien wird durch die Länge der Balken angezeigt. Angegeben sind jeweils Probenbezeichnung, Baumart (PCAB: Fichte), Endjahr und inwieweit ein Fälldatum (Waldkante) vorliegt.

Wie erwähnt wurden im vom Treppenturm des ersten Obergeschoßes gen Norden zum Westtrakt führenden Gang ebenfalls Deckenbalken der ansichtigen Balkendecke beprobt, in diesem Fall jedoch von oben her. Die sorgfältige kantige Bearbeitung der Balken an der Unterseite beziehungsweise die Verwitterung der Oberseiten hat auch hier die Überlieferung einer Waldkante und damit die Erfassung eines jahrgenaue Fällzeitpunktes verhindert. Als Holzart wurde ausnahmslos Fichte verwendet. Mehr als die Hälfte der bestimmten Endjahre liegt innerhalb eines Zeitraumes von etwa zehn Jahren (Abb. 4). Aus dieser geringen Streuung ist abzuleiten, dass die Schlägerung des Holzmaterials wohl kurz nach 1464 erfolgte.

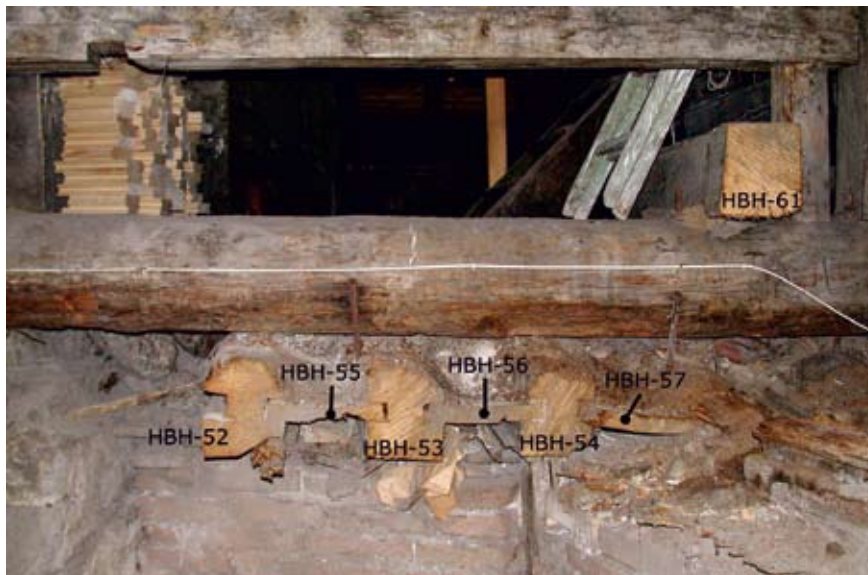
Abb. 7: Reste der Bohlenbalkendecke sowie die Bundtram-Konstruktion im östlichen Teil des Dachraums des Südtrakts, HBH-52 bis HBH-57: beprobte Bohlenbalkendecke, HBH-61: Bundtram. Foto: K. Nicolussi.

Im darüber liegenden Dachraum kamen bei der Öffnung des Bodens im östlichen Raumabschnitt nicht nur die von Querwand zu Querwand durchgehenden, heutigen Deckenbalken des zweiten Obergeschoßes zum Vorschein, sondern auch eine, allerdings nur mehr in Teilen vorhandene und gegenüber der aktuellen Decke etwas höher sitzende Bohlenbalkendecke (Abb. 7) zum Vorschein. Über diesen beiden Deckenkonstruktionen befinden sich wiederum meist die gesamte Raumbreite überspannende Bundtrame, die teilweise als Basis für den aufgehenden Teil des derzeitigen Dachstuhls, teilweise aber nur als Auflegbalken für den rezenten Bretterboden des Dachraums dienen.

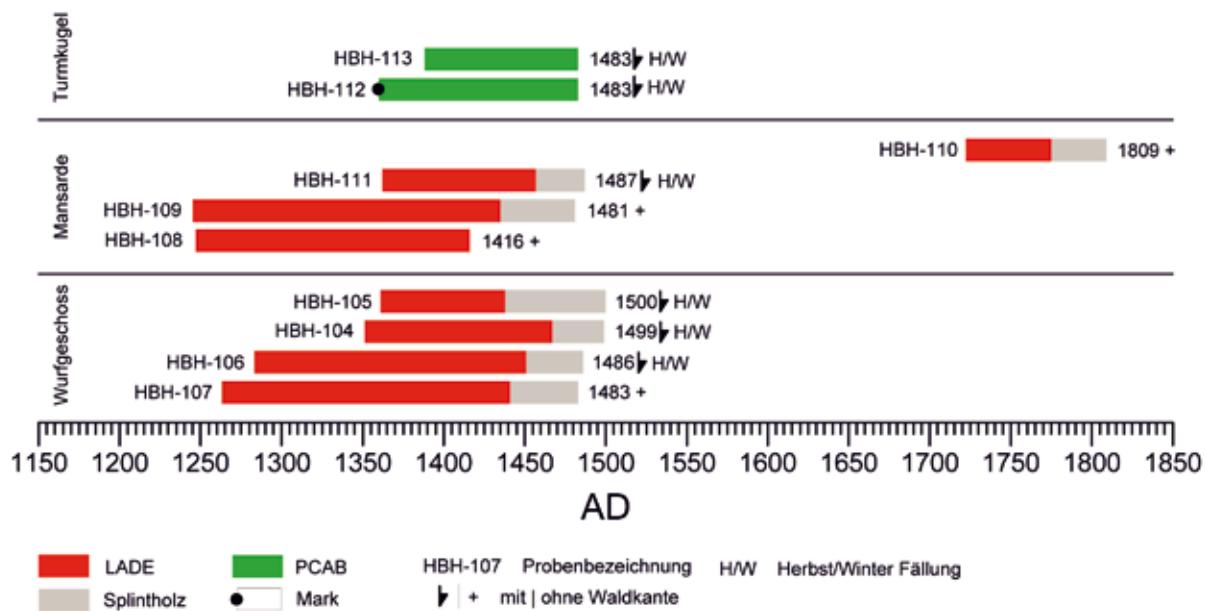
Abb. 9: Datierungsergebnisse für Konstruktionshölzer des Münzerturms (Wurfgeschoss, Mansarde und Turmstube). Die zeitliche Erstreckung der datierten Jahrringserien wird durch die Länge der Balken angezeigt. Angegeben sind jeweils Probenbezeichnung, Baumart (PCAB: Fichte, LADE: Lärche), Endjahr und inwieweit ein Fälldatum (Waldkante) vorliegt.

Im höher gelegenen, als *Mansarde* bezeichneten Turmgeschoß wurden zwei Säulen sowie ein Deckenbalken, jeweils Lärchenhölzer, in das 15. Jahrhundert datiert. Während die Jahrringserien der Holzsäulen 1416 (ohne Splintholz und Waldkante) beziehungsweise 1481 (mit 46 Splintholzjahrringen aber ebenfalls ohne Waldkante) enden, war für den analysierten Deckenbalken die Bestimmung des Fälldatums – Herbst/Winter 1487/88 – möglich (Abb. 9). Im obersten Turmgeschoß, der *Turmstube*, wurden zwei Bohrkernproben am Balkengeviert mit seinen diagonal eingesetzten Balken gezogen. An beiden Fichtenhölzern war eine Auswertung bis zur Waldkante hin möglich. Der Fällzeitpunkt ist ident und datiert in den Herbst/Winter 1483/84 (Abb. 9).
