Tiroler Geotechniktag 2025
Naturgefahren

GEOTECHNIK UND NATURGEFAHREN – Band 5

Universität Innsbruck

Institut für Infrastruktur, Arbeitsbereich Geotechnik

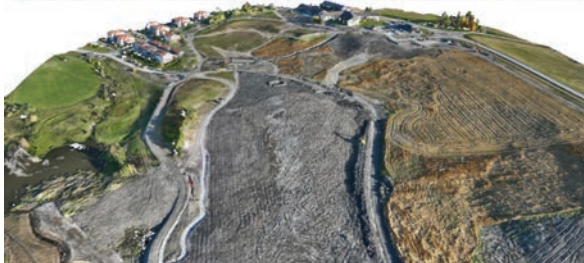
Figure 2: The northern part of the landslide area.

Three years of mitigation and reconstruction work followed. Soil and clay were removed from the top of the scarp and placed inside the main body of the landslide as a counter filling, making the slopes less steep. 17,500 pre-fabricated vertical drains were installed in critical areas in the landslide pit, to remove water from the deeper layers of collapsed clay, stabilizing it and reducing the risk of further landslides. Three watercourses, that the landslide buried in clay and debris, were reopened, designed with sufficient capacity to accommodate floods, and secured with stones to prevent erosion.

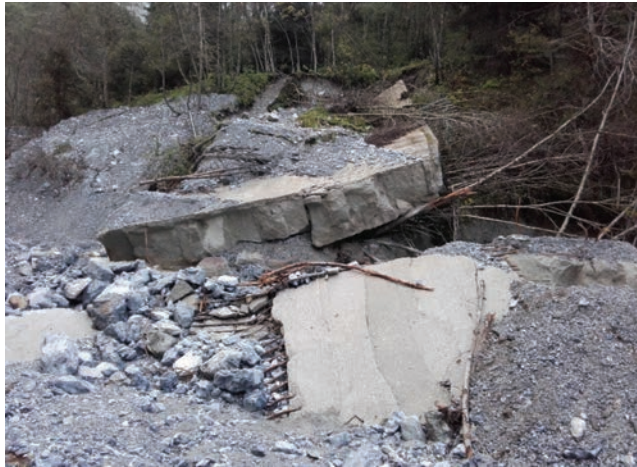
Abbildung 1: Gebrochene Sperre des Pinnisbaches

Das Versagen der Großschlitzsperre ist auf ein internes Stabilitätsversagen zurückzuführen, das durch zu geringe Verankerungslänge der Bewehrung und des Betons verursacht wurde. In der Folge riss die Bewehrung aus.

Am 7. August 2015 kam es im österreichischen Tirol im Einzugsgebiet des Pinnisbachs zu einem Ereignis mit Überflutung und starkem Geschiebetransport nach starken Regenfällen (Strauss et al. 2024). Im Rahmen dieses Ereignisses wurde die Filtersperre in weiten Teilen zerstört. Der Bruch der Sperre löste eine Abflusswelle aus, die jedoch im nachgeschalteten Rückhaltebecken aufgefangen wurde. Es konnte beobachtet werden, dass

das mobilisierte Geschiebe aus dem Rückhalteraum der zerstörten Sperre zum Teil im Unterbecken abgelagert wurde und zum anderen Teil zum Fächer transportiert wurde.

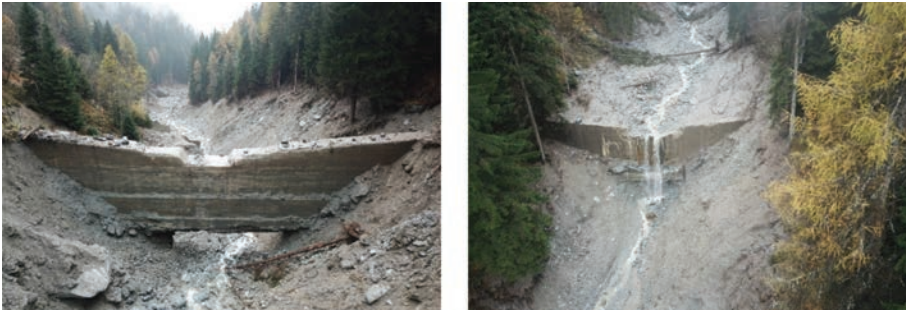
Abbildung 2: Sperren des Rotian Baches nach dem Murgang mit unterschiedlichen Schadbildern

In der Zeit vom 27. bis 29. Oktober 2018 wurde der Nordosten Italiens von einem schweren Sturm „Vaia“ heimgesucht, der sich durch außergewöhnlich hohe kumulative Niederschlagshöhen sowie lokal durch hohe Niederschlagsintensitäten und Rekordwindgeschwindigkeiten auszeichnete. Diese Bedingungen führten im Rotian Bach (Autonome Provinz Trient) mit einem Einzugsgebiet von etwa 2,4 km² zu einem Murgangereignis, das aus einer Reihe von drei Ereignissen (Schüben) bestand. In diesem Fall wurde das anfängliche Murgangvolumen durch das Versagen bzw. die Unterspülung der meisten in den 1970er Jahren errichteten Sperren erheblich vergrößert, wodurch eine enorme Menge an Sedimenten freigesetzt wurde, die zuvor im Gerinne gelagert waren. Im mittleren Oberlauf wurden etwa 15 Sperren beschädigt oder zerstört.

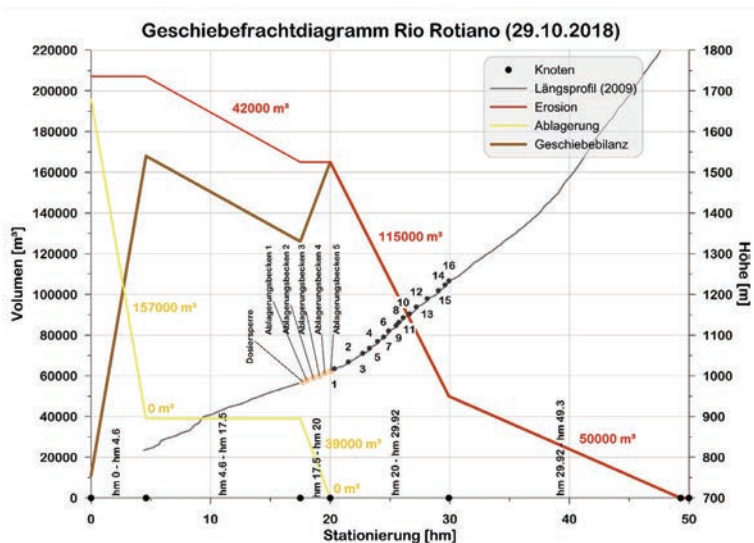
Abbildung 3: Geschiebefracht diagramm der Murgänge des Rotian Baches beim Ereignis vom 29.10.2018

Das ursprüngliche Murgangvolumen wuchs erheblich an, da ein Großteil der in den 1970er-Jahren errichteten Schutzbauten durch Einsturz oder Unterspülung versagte. Dadurch wurden beträchtliche Sedimentmengen freigesetzt, die zuvor im Gerinne zurückgehalten worden waren. Insgesamt erlitten 16 Querverbauungen im Mittellauf schwere Schäden oder wurden vollständig zerstört. Das Gesamtvolumen des Murgangs wurde auf etwa 200.000 m³ geschätzt (). Dieses Material lagerte sich auf dem Kegel und in den Becken ab. Es bestand aus großen, natürlichen Felsblöcken mit Durchmessern von bis zu drei Metern sowie aus Resten der zerstörten Sperren. Diese wurden von den Murgängen gerinneabwärts bis auf den Kegel verfrachtet.

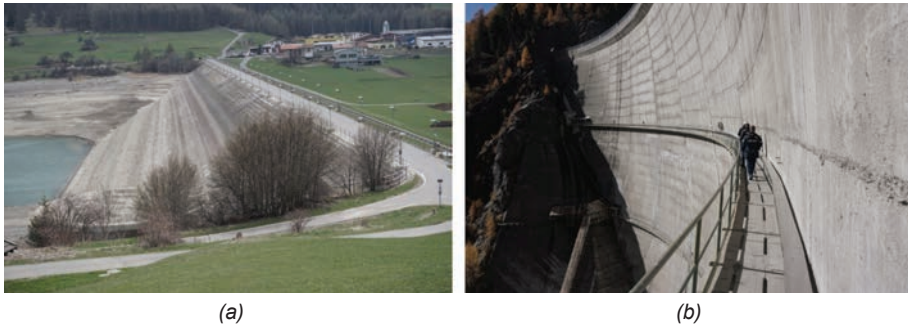
Abbildung 1, (a) Staudamm St. Valentin und Reschensee, (b) Staumauer Neves im Mühlwaldertal.

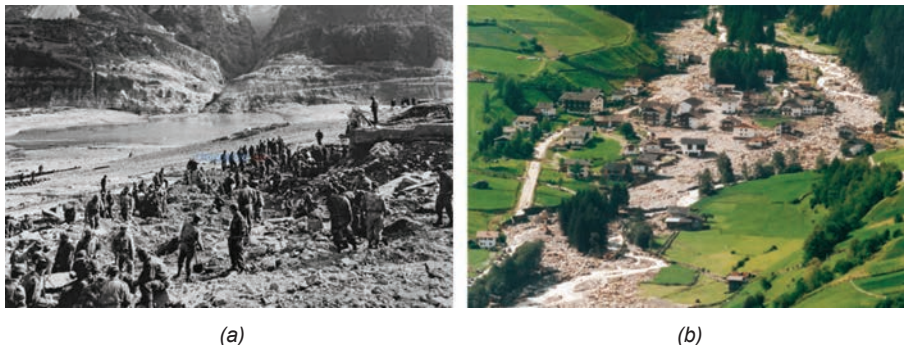
Abbildung 2, (a) Ein Bild der Verwüstung am Fuße der Vajont Staumauer nach dem 9. Oktober 1963, (b) Das Südtiroler Martelltal nach der Öffnung des Grundablasses der Staumauer Zufritt am 24. August 1987.

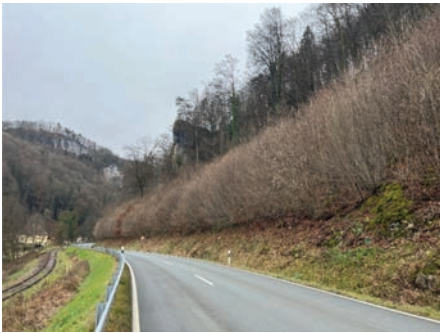
Abb. 3: Ansicht vor Freischnitt
(Quelle: HTB)

Ein Großteil der Sicherungsbauwerke gegen alpine Naturgefahren befindet sich in naturnahem vegetationsreichen Gelände. Insbesondere Strauchwerk, dornige Pflanzen sowie Rankepflanzen können die Zugänglichkeit und Einsehbarkeit aller Bauteile der Sicherungsbauwerke massiv beeinträchtigen (vgl. Abbildungen 3 und 4). Daher ist in der Regel der Freischnitt des zu kontrollierenden Sicherungsbauwerks eine grundlegende Voraussetzung für eine handnahe Kontrolle. Bei der Planung des Freischnitts ist zu beachten, dass dieser sowohl saisonalen als auch naturschutzfachlichen Einschränkungen unterliegen kann und zeitlich so abgestimmt werden muss, dass ein zwischenzeitliches erneutes Aufkommen der Vegetation vor der Kontrolle möglichst ausgeschlossen ist.

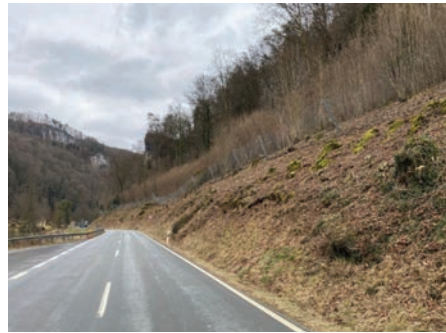
Abb. 4: Ansicht nach dem Freischnitt mit nun
zugänglichem Steinschlagschutzzaun
(Quelle: StBA Bamberg)

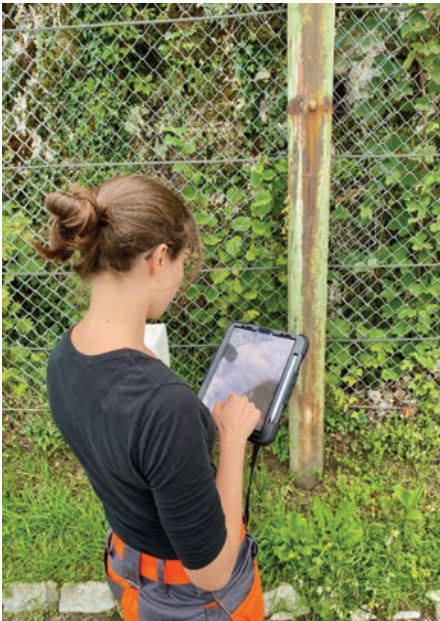
Abb. 5: Eingabe von Schäden über ein Tablet

die Schadensaufnahme am Bauwerk mittels App ermöglicht (vgl. Abbildungen 5 und 6). Aus der Übersichtsansicht der FieldMaps-App heraus kann die Aufnahme der Schäden auf Bauteilebene mittels der Survey123-App der Firma ESRI gestartet werden. Der intern entwickelte Schadenskatalog [6] ist in der App kaskadierend aufgebaut und führt durch die Eingabe der bauwerksbezogenen Schäden. Bilder von maßgebenden Schäden können direkt in der App hinzugefügt werden. Somit werden Fehleingaben reduziert und die Auswertbarkeit der Schäden wird deutlich verbessert [7].

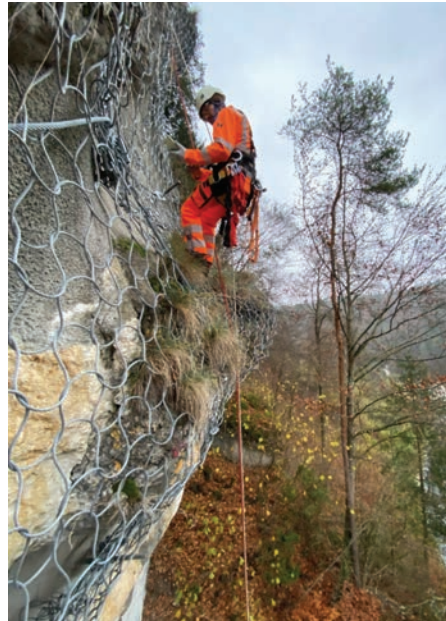
Abb. 6: Die Dokumentation von Schäden wird vor allem unter Seilzugangpositionierung über die App erleichtert.

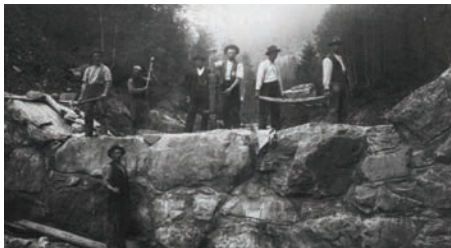
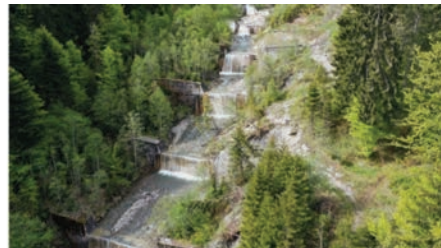
Abbildung 1, Sperrentreppe an der Gürbe (Bern, Schweiz) (a) um 1900 (C. Bähler aus Salvisberg 2017), (b) im Jahr 2021 (Ingenieurbüro Speerli GmbH).

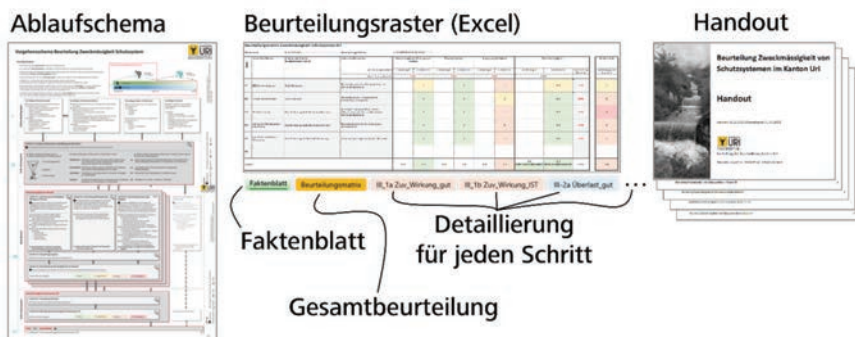
Abbildung 7, Hilfsmittel für die Beurteilung der Zweckmäßigkeit eines Schutzsystems – Produkte aus dem Kanton Uri

Zur Unterstützung der Anwendung entstanden drei praxisorientierte Hilfsmittel (siehe Abbildung 7):

- **Ablaufschema** – Übersicht über das methodische Vorgehen, Schritt für Schritt
- **Beurteilungsraster für Detailbeurteilung und Faktenblatt** – strukturierte Vorlage (Excel) für die Beurteilung der Zweckmäßigkeit des Schutzsystems; enthält konkrete Fragen, Hilfestellungen und Vorlagen für die Detailbeurteilung pro Bereich, die Gesamtbeurteilung und das Faktenblatt.
- **Broschüre / Handout** – kompakte, benutzerfreundliche Anleitung zur Methodik.

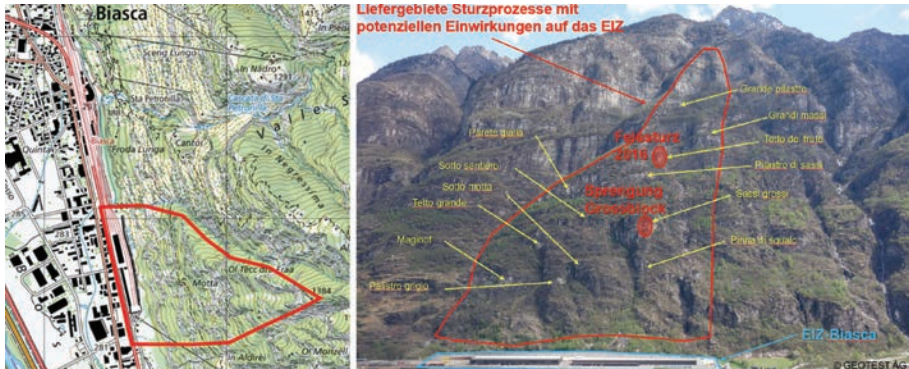
Abbildung 3 (links): Untersuchungsperimeter (rot) und EIZ am Wandfuß (Kartenmaterial: swisstopo, map.geo.admin.ch, nicht maßstäblich). Abbildung 4 (rechts): Blick ins Liefergebiet der Sturzprozesse (rot) sowie Lage des EIZ (blau) am Wandfuß.

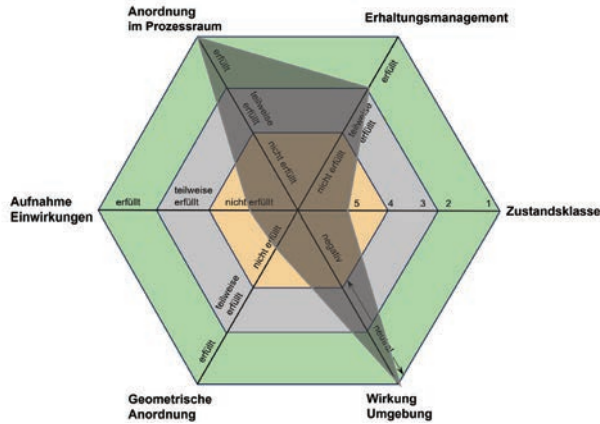
Abbildung 7, Spider-Diagramm zur Bestimmung der Zuverlässigkeit von Schutzbauwerken mit der Beurteilung des Steinschlagschutzdammes beim EIZ in Biasca (grau hinterlegt).

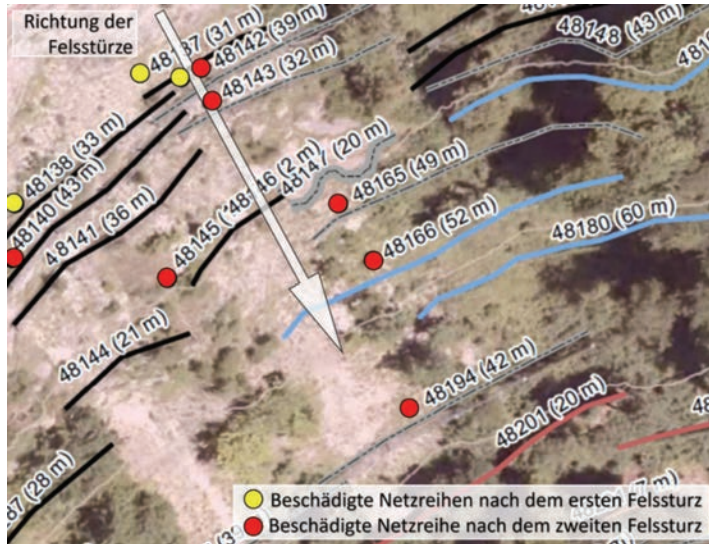
Abbildung 1, Darstellung der verschiedenen Schutzbauwerke bestehend aus flexiblen Netzkonstruktionen gegen Steinschlag und Lawinen im Felssturzgebiet

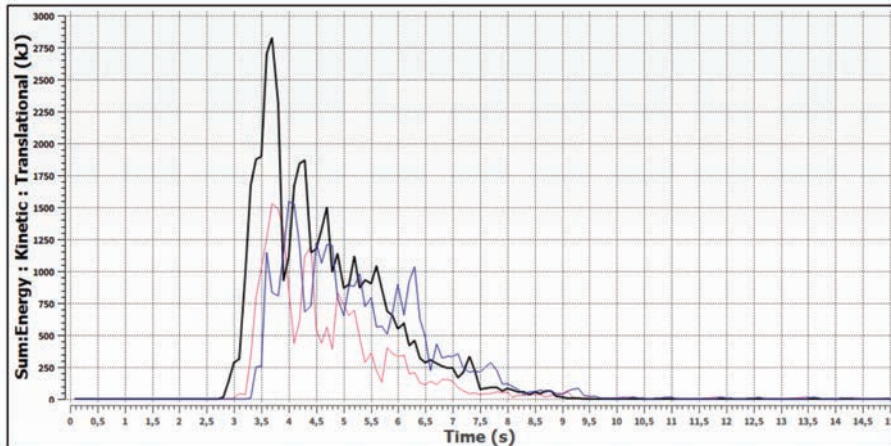
Abbildung 5, Zeitlicher Verlauf der einwirkenden kinetischen Energie in [kJ] auf die ersten drei Netzreihen N48142 (schwarz), N48140 (rot), N48143 (blau)

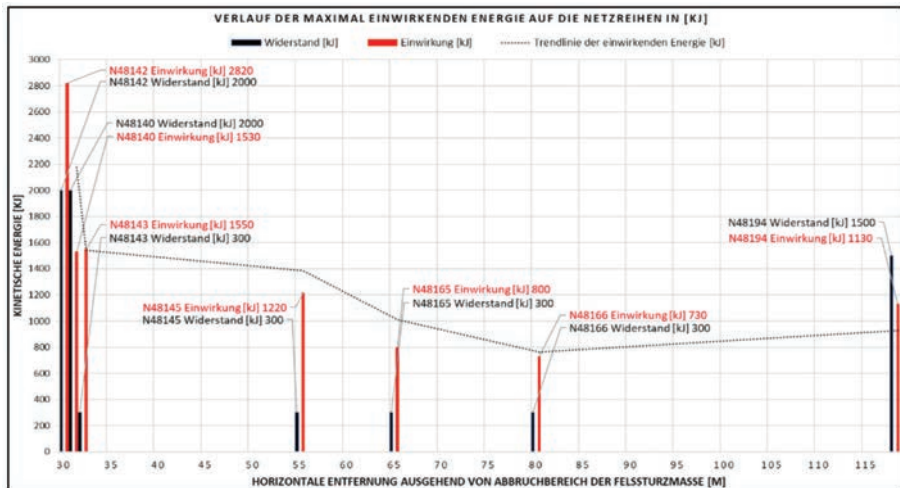
Abbildung 6, Vergleich der maximalen Energieeinwirkung und des Widerstands der Netzreihen in [kJ] entlang der Sturzbahn beim zweiten Felssturzereignis

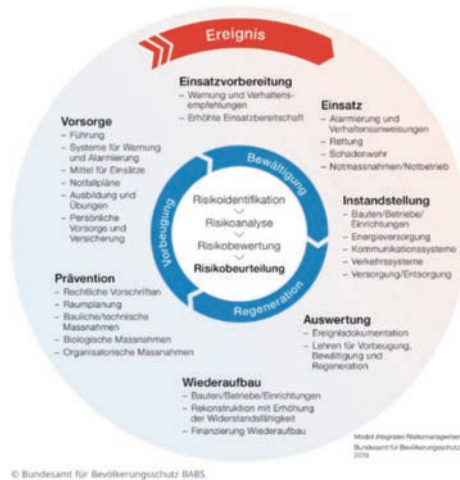
Abbildung 1, Maßnahmenpalette des integralen Risikomanagements

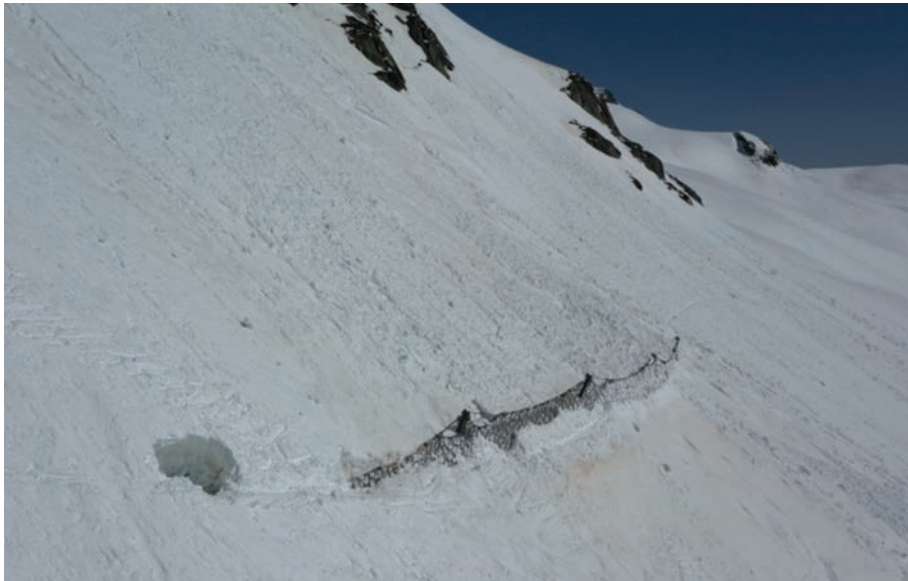
Abbildung 2, Drohnenfoto der Barriere am Nufenenpass vom 11. April 2024

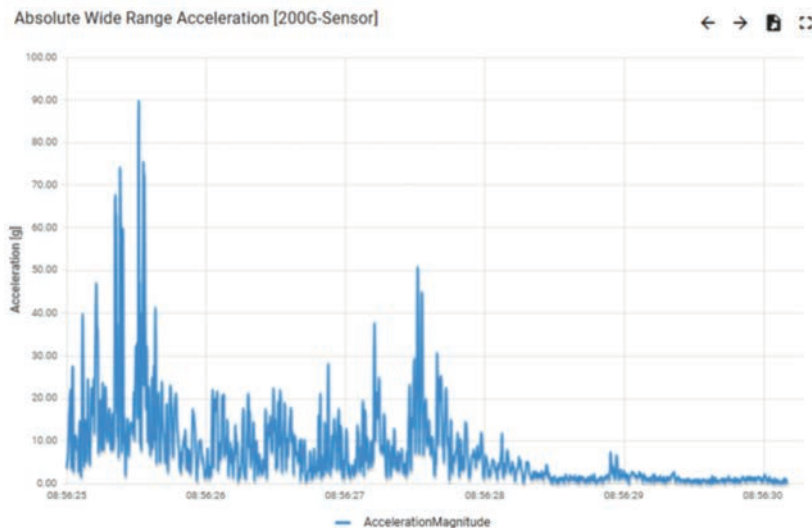
Abbildung 3, Beschleunigungskurve der vom GUARD detektierten Einschläge nach der Sprengung

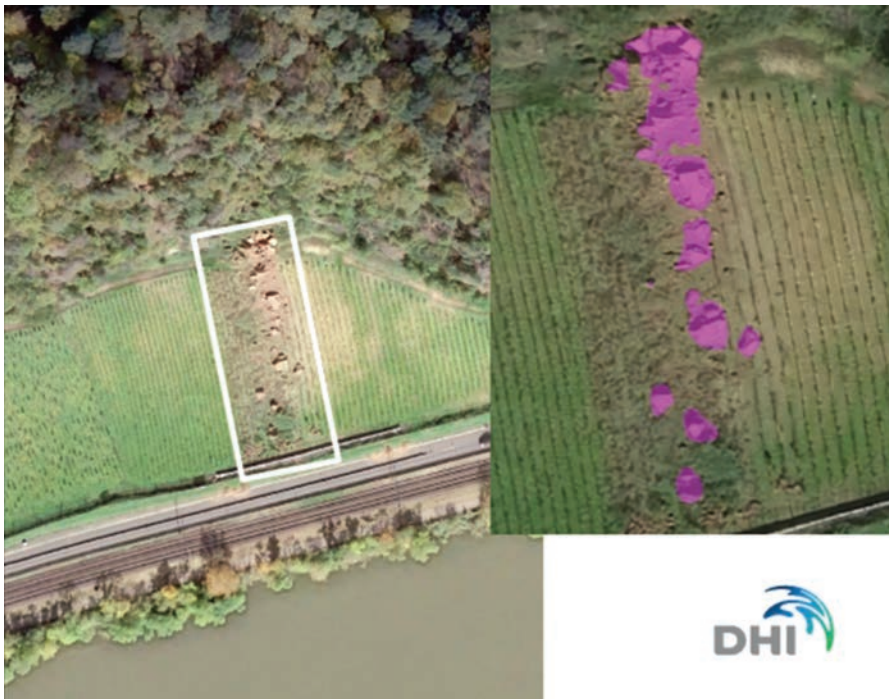
Abbildung 4, Satellitenbild vom 22. Oktober 2024, Einfärbung der Sturzblöcke zur Auswertung

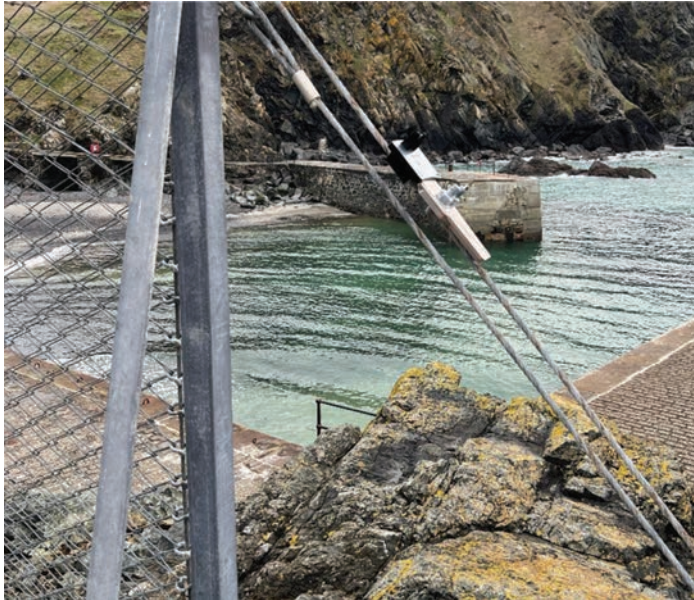
Abbildung 6, Barriere mit installiertem GUARD, an den Seilen sind bereits Spuren von Korrosion erkennbar

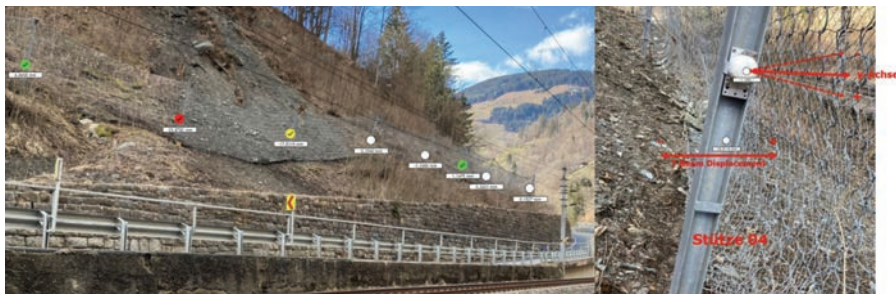
Abbildung 2: Steinschlagdetektion durch Erhebung der Winkelveränderung der Stützen eines Steinschlagschutznetzsystems mittels Kipp- und Beschleunigungsmessung. Zweck: Zustandsmonitoring des Rückhalterauges (CM) sowie indirekt zur Bewertung der strukturellen Integrität des Netzsystems. Aktualisierung: minütlich, Information bei Schwellwertüberschreitung. Status: operativ.

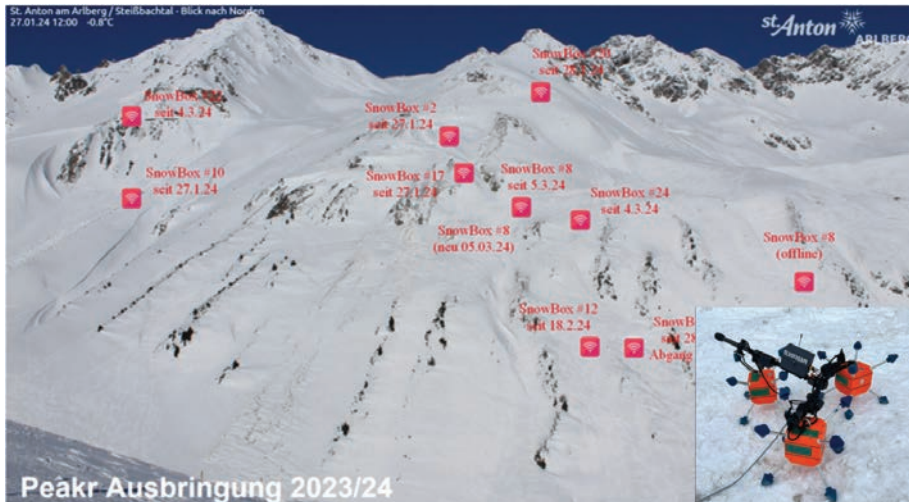
Abbildung 5: Sensornetzwerk der Schneesensorik „peakr“ dient der Ermittlung des Risikos zu Gletschneeeabbrüchen (Messung Temperatur, Feuchte, Bewegung) sowie zur Echtzeit-Detektion von Schneebrettabbrüchen (Beschleunigungsmessung). Zweck: Gletschnee- und Lawinendetektion sowie der Unterstützung der Lawinenkommission. Aktualisierung: minütlich bis stündlich für 6 Monate. Status: Anwendungstest.

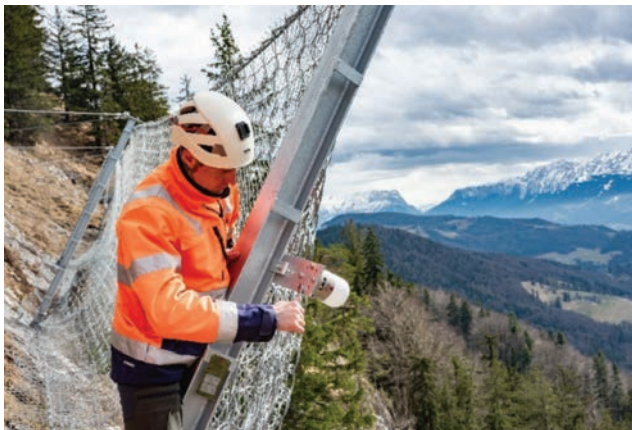
Abb. 2: Trumer Impact Monitoring Montage an einem Steinschlagschutzzaun bei Salzburg

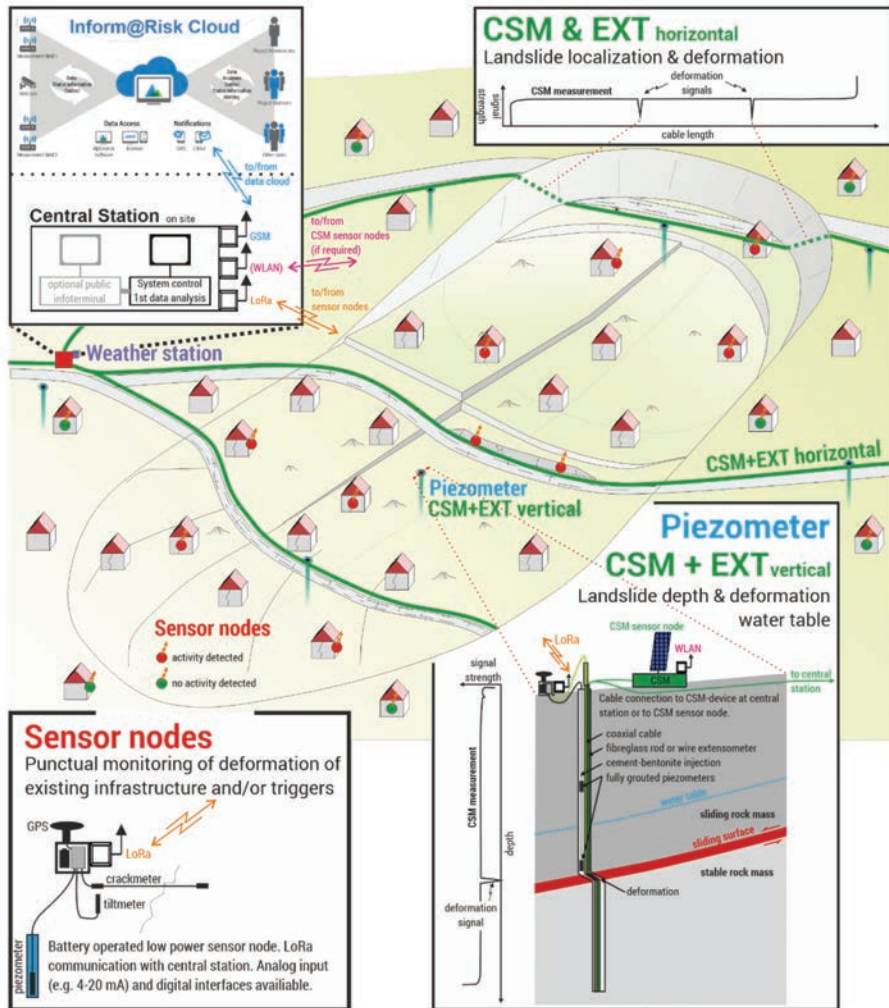
Abbildung 2, Layout des Monitoring- und Frühwarnsystems in Bello Oriente, Medellín, Kolumbien

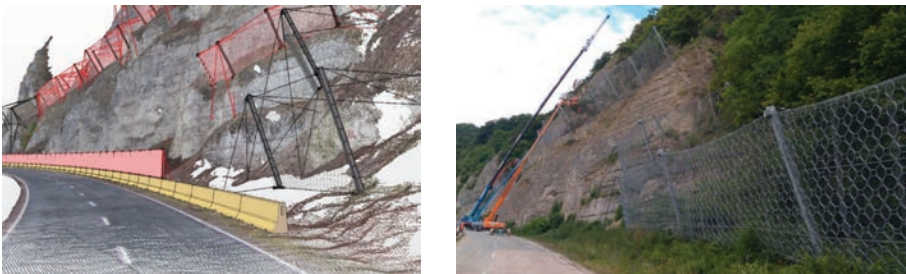
Abbildung 4, 3D-Ausführungsplanung in Civil3D und Ausführung von verschachtelten Zauntrassen

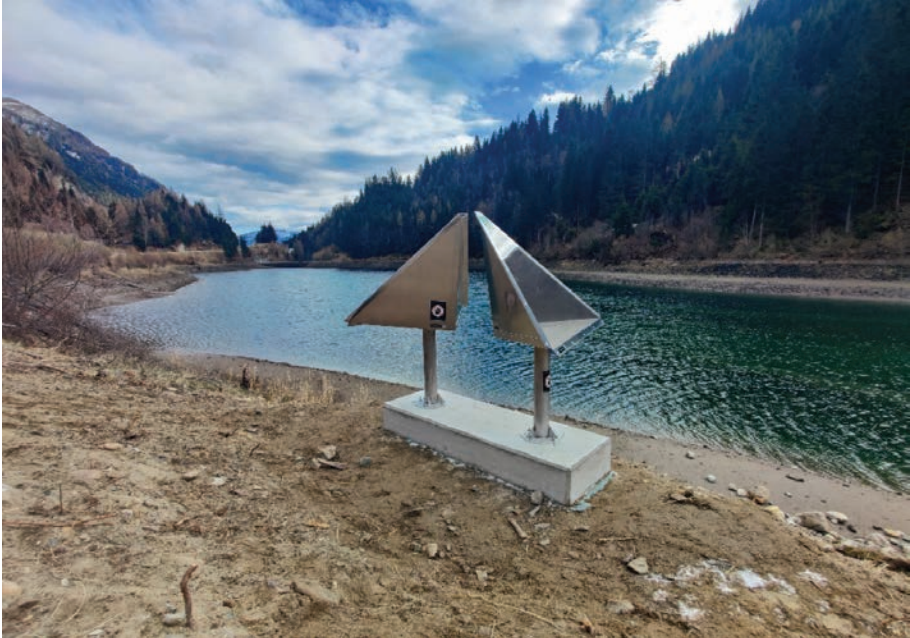
Abbildung 1, Corner Reflektoren als „intelligente“ Referenzpunkte (Foto: Ölschützen Stausee)
