## **Analyse von Tübbingschäden bei Perlkieshinterfüllung**

Schadensuntersuchung bei Tunnelbauprojekten mit Einfachschildmaschinen

### Masterarbeit

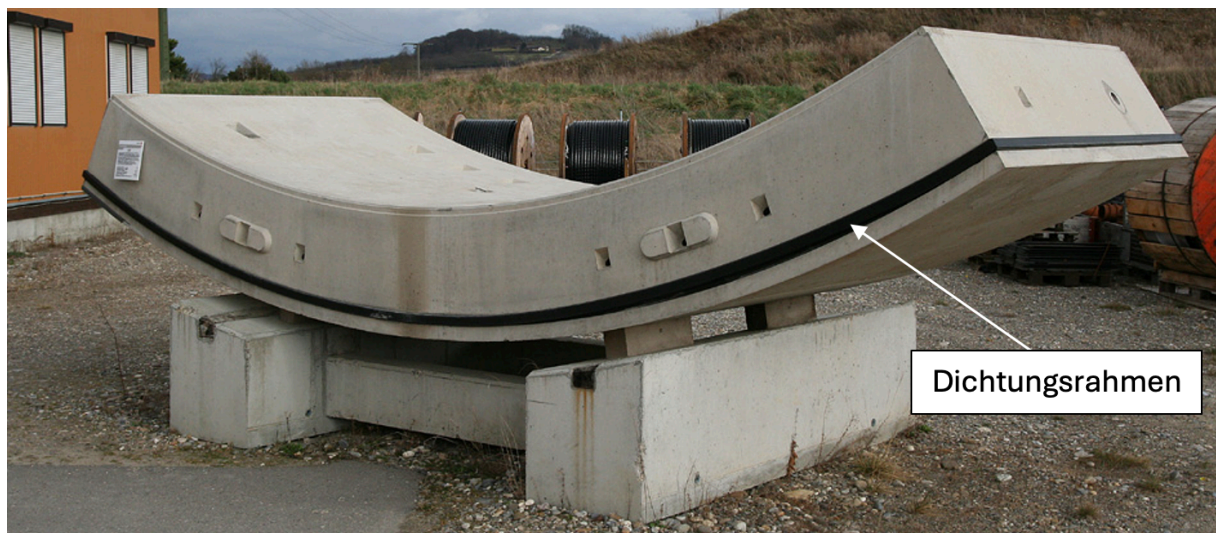
Abbildung 2-11: Tübbing mit eingebautem Dichtungsrahmen (verändert)[25]

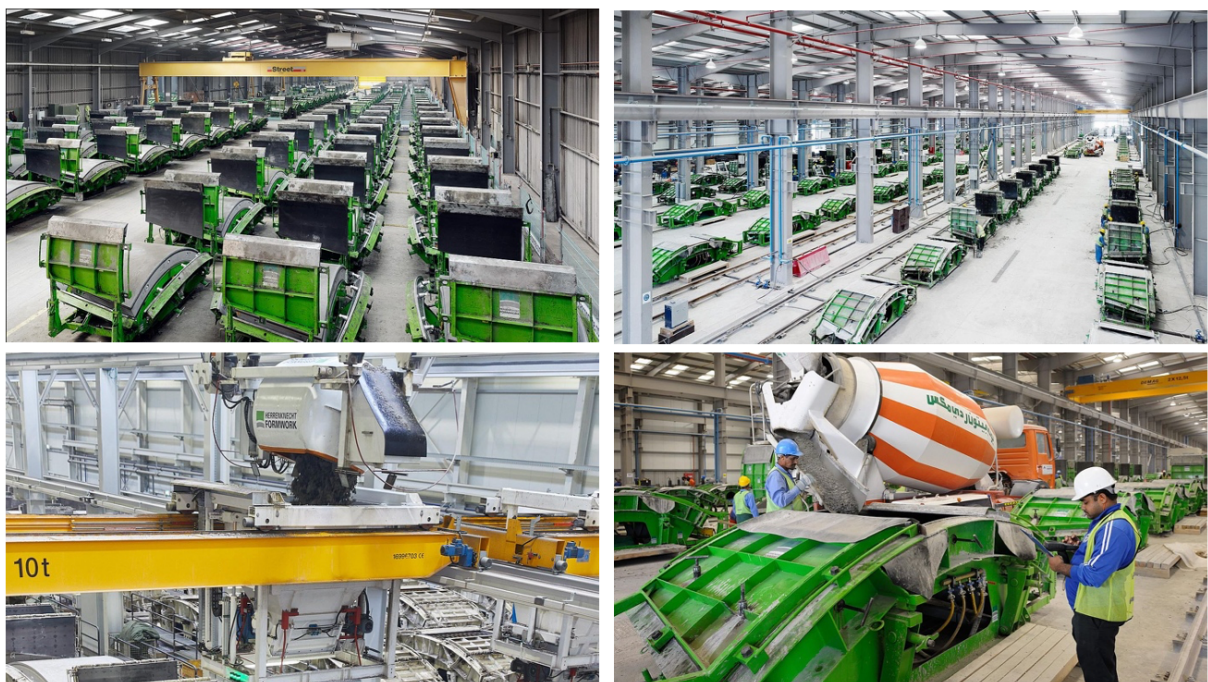
Abbildung 2-14: Standfertigung mit Kübel (links) und mit Fahrmischer (rechts) [29]

In der Standproduktion bzw. Standfertigung (siehe Abbildung 2-14) werden die Schalungen für die Tübbingsegmente fest an einem fixen Ort innerhalb der Produktionshalle positioniert. Es wird empfohlen, die Schalungen durch ein Elastomerlager von der Betonbodenplatte zu isolieren, um sicherzustellen, dass die Vibrationsenergie der Rüttler vollständig in den frischen Beton übertragen wird. In diesem Fertigungsverfahren werden alle Materialien (wie Bewehrung, Einbauteile, Trennmittel und Beton) direkt zur Schalung transportiert. Der Beton kann entweder mittels Kübel oder direkt aus dem Fahrmischer in die Schalung eingegossen werden. Um die Erhärtung des Betons zu optimieren, werden Heizleitungen unter den Schalungen verlegt. Diese Fertigungsmethode ist besonders geeignet, wenn ein schneller Produktionsstart erforderlich ist, die Produktionsdauer kurz ist (zwischen 1 und 1,5 Jahren) oder die Tübbingsegmente für ein einzelnes Projekt gefertigt werden sollen. [18,28]

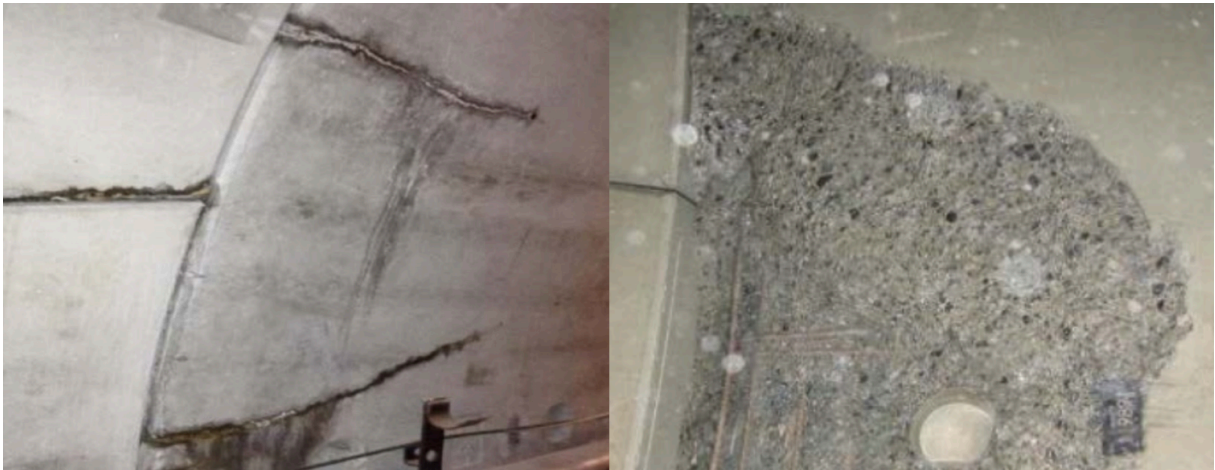
Abbildung 2-22: Links: Risse; Rechts: Abplatzung [9,48]

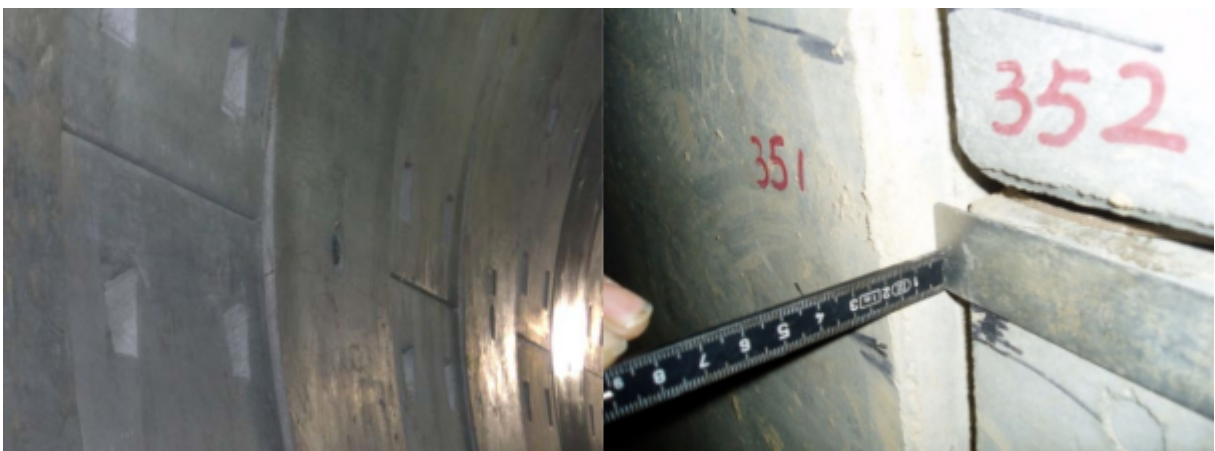
Abbildung 2-23: Versätze entlang der Ringfuge [49]

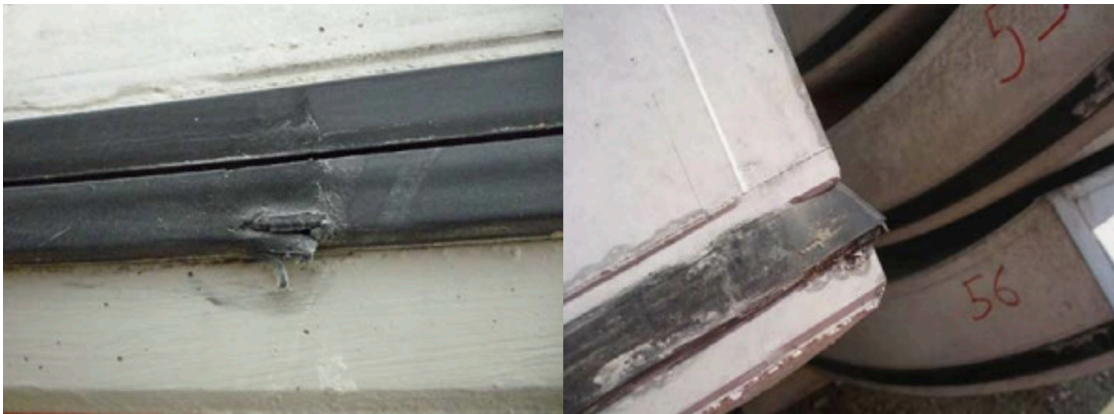
Abbildung 2-24: Beispiel für beschädigte Dichtungsrahmen [9]

Baubetriebliche Ursachen für Tübbingschäden beziehen sich auf verschiedene Probleme, die während der Herstellung, der Lagerung, dem Handling und dem Transport von Tübbingsegmenten auftreten können. Bei der Herstellung von Tübbingsegmenten ist es entscheidend, eine hohe Genauigkeit der Schalung sicherzustellen, um die Formschlüssigkeit des gesamten Ringes zu gewährleisten. Sollte diese Genauigkeit nicht erreicht werden, können beim Ringbau hohe zentrierte Spannungen auftreten, die wiederum zu Abplatzungen und Rissen im Material führen. Besonderes Augenmerk bei der Herstellung der Tübbingsegmente muss auf den Dichtungsrahmen gelegt werden, da dieser während des Betonierens sowie während und nach dem Schalvorgang verformt oder beschädigt werden kann (siehe Abbildung 2-24). Solche Verformungen oder Risse im Dichtungsrahmen können in der späteren Tunnelschale zu Undichtigkeiten führen, was die Funktionsfähigkeit und Dichtigkeit des Bauwerks beeinträchtigen kann. [8,9]

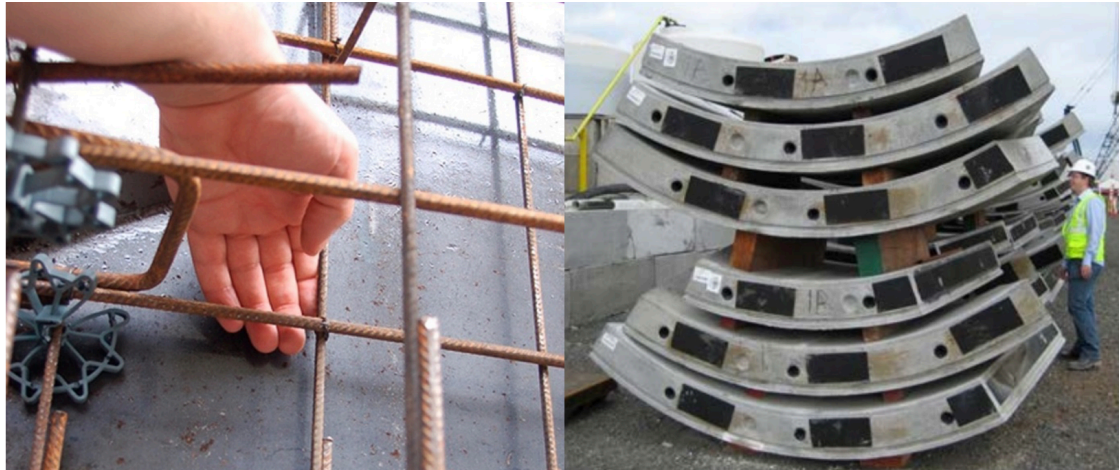
*Abbildung 2-25: Links: Umgeknickter Abstandshalter [8]  
Rechts: Schlechte Positionierung der Zwischenleisten [50]*

Weiters ist bei der Herstellung der Tübbingsegmente besonders auf die korrekte Lage der Bewehrung zu achten, um spätere Abplatzungen des Betons zu vermeiden. Um eine normgerechte Betonüberdeckung zu gewährleisten, ist es von entscheidender Bedeutung, die Abstandshalter fest an den Bewehrungskörben zu befestigen. Die Verwendung von steckbaren Abstandshaltern, wie sie häufig im Hochbau eingesetzt werden, sollte jedoch vermieden werden. Diese neigen dazu, leicht umzuknicken (siehe Abbildung 2-25, links), was die Einhaltung der erforderlichen Betonüberdeckung gefährden kann. [8]

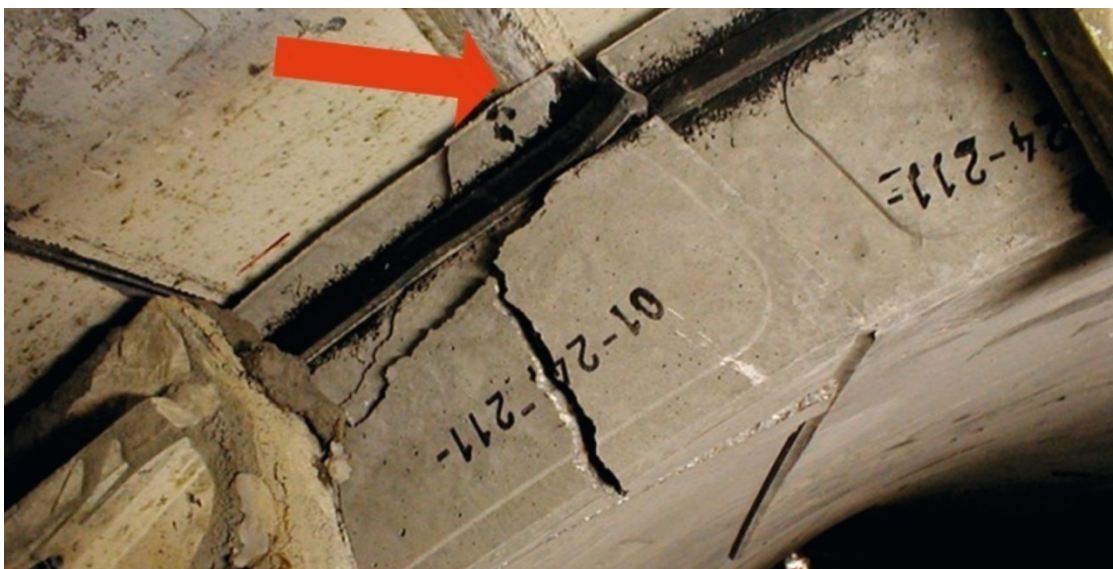
Abbildung 2-27: Abplatzung aufgrund Schildschwanzkontakt [8]

Weiters ist beim Ringbau zu beachten, dass die Tunnelauskleidung der TBM folgen muss. Dies bedeutet, dass bei einer Rechtssteuerung der TBM und einem linksorientierten Einbau der Tunnelauskleidung ein Kontakt zwischen dem fertig eingebauten Ring und dem Schildschwanz der TBM auftreten kann. Infolgedessen können Schäden an der Außenseite sowie an der Vorderseite des Tübbings entstehen. Bei einem Schaden zufolge des Schildschwanzkontaktes, wie in Abbildung 2-27 dargestellt, gestaltet sich die Sanierung äußerst schwierig, da sich der Schaden in der Dichtungsebene befindet. [8]

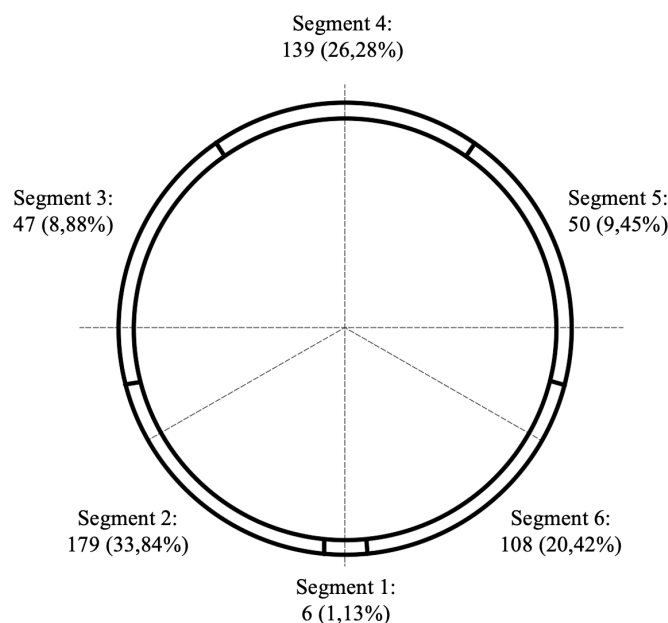
Abbildung 4-5: Anzahl von Schäden nach Tübbingsegment

Aus der Abbildung 4-5 geht hervor, dass von den 529 Tübbingschäden 33,84% im Segment 2 auftreten. Segment 4, welches als Firsttübbing bezeichnet wird, verzeichnet 26,28 % der Schäden. Das Segment 6 folgt mit 20,42 %. Die Segmente 2 und 4 befinden sich im Sohlbereich und schließen am Schlusstein an. Die Schäden in den Ulmentübbingen sind in etwa gleich verteilt, wobei Segment 5 9,45 % und Segment 3 8,88 % der Schäden aufweist. Der am wenigsten betroffene Schlusstein verzeichnet lediglich eine Schadensrate von 1,13 %. Werden die Tübbingschäden in Risse und Abplatzungen unterteilt, ergeben sich folgende Erkenntnisse zur Schadensposition.
