P 30478 „Fra il tempio di Afrodite e la casa tardo-arcaica III”

Risultati della settima campagna di scavi dell'Università di Innsbruck sul Monte Iato (2018)

Prof. Dr. Erich Kistler
Thomas Dauth BA MA
Ruth Irovec BA MA MSc

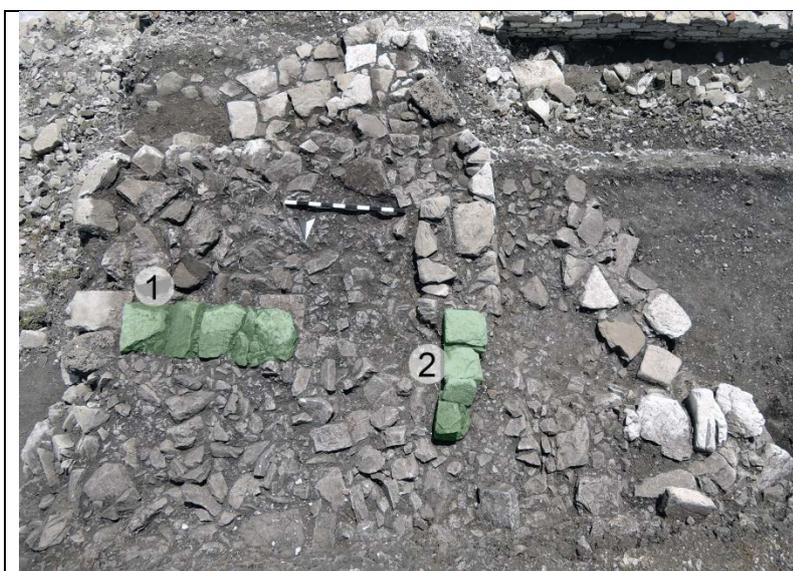
Fig. 1: IK-WQ 497 [H 16] panoramica. 1 und 2: formazioni di blocchi calcari.

Immediatamente a nord del lungo muro ellenistico diretto est-ovest¹ si trovano alcune di queste formazioni costituite da uno strato di blocchi di pietra calcarea, riutilizzati ed elaborati a forma quadrangolare, disposti in direzione nord-sud ed est-ovest (Fig. 1).

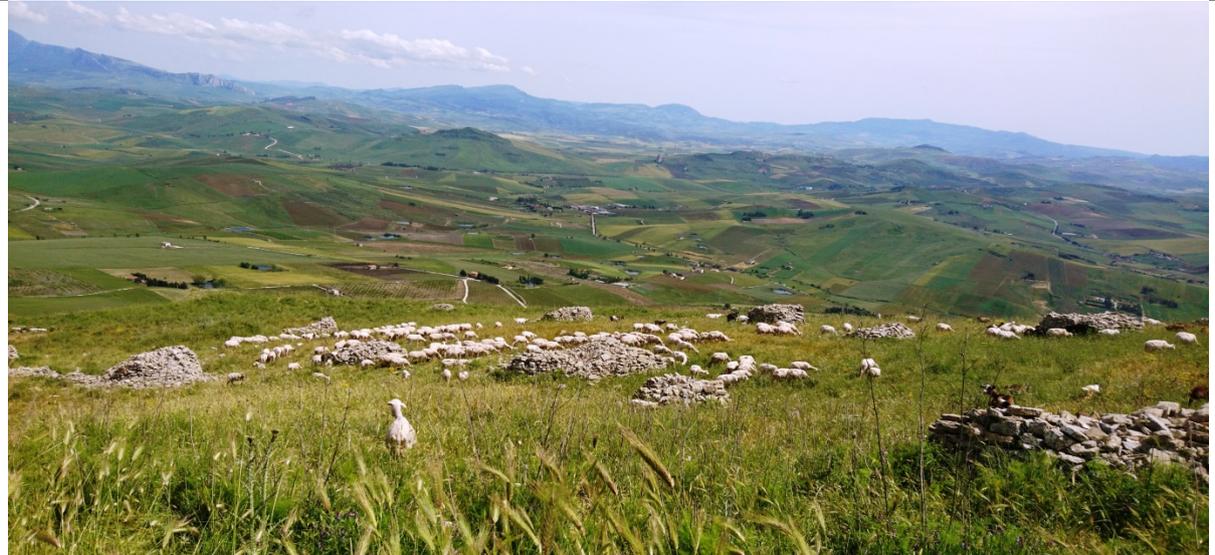
Fig. 2: accumuli di pietre di epoca moderna sul pendio E dell'altopiano.

Non è stato possibile associare dei piani di calpestio a queste formazioni di pietre e quindi non è consentita una loro datazione. Tuttavia anche queste formazioni - come molte altre che sono state individuate direttamente al di sotto dello scotico vegetale - sono state erette su dei cumuli di pietre che non aderiscono a nessuna delle strutture crollate. Trattasi invece di accumuli di pietre, che sono stati raccolti per sfruttare al meglio le aree agricole coltivabili² dell'altopiano e accatastate a torri smussate oppure dei muri che seguono le pendenze (confini di proprietà) che però nel corso del tempo sono scivolate lungo il pendio (Fig. 2)³.

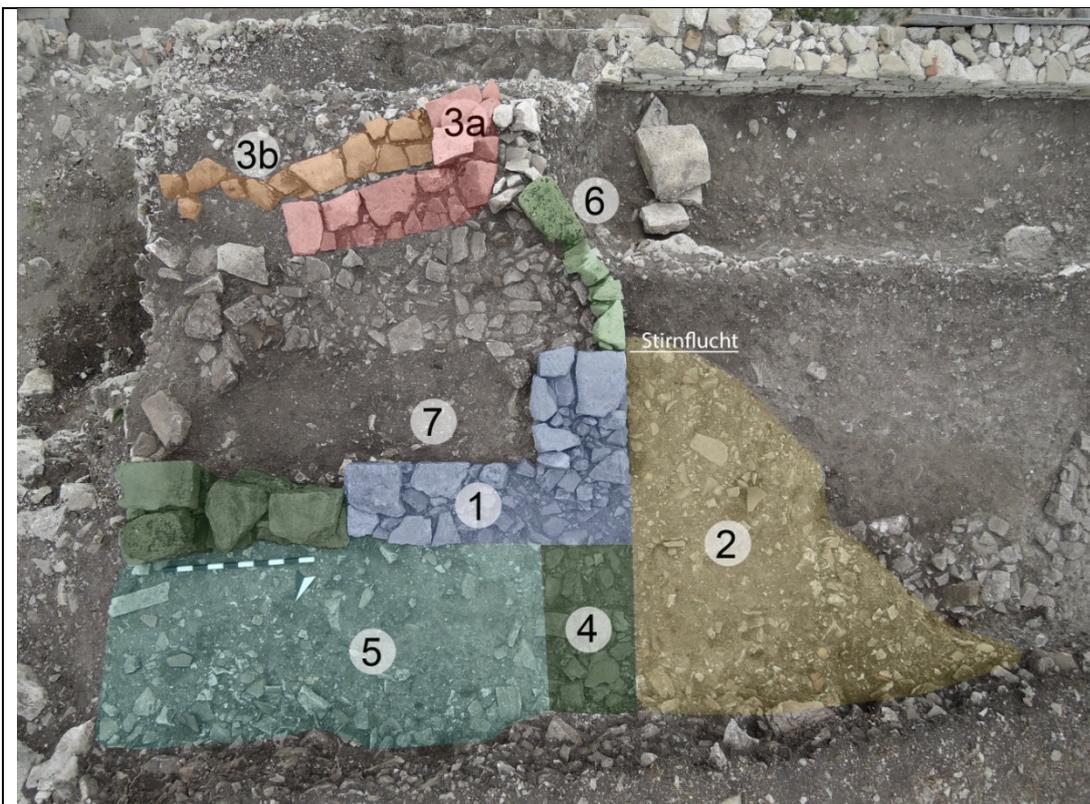
Fig. 3: edifici medievali. Fase 1: 1: angolo nord-ovest di una casa, 2: piano esterno relazionato, 3a- b: angolo nord-ovest con lastricato, Fase 2: 4: parete N-S e passaggio depredati, 5: piano interno, 6: muro di sostegno, 7: piazza antistante con piano di calpestio.

Le due formazioni di pietre al lato nord del lungo muro in direzione est-ovest della fase ellenistica che appartengono alle fondamenta murarie di datazione piuttosto recente o addirittura moderna si appoggiano sui resti di una struttura medievale di almeno tre fasi (Fig. 3). Della prima fase è stato possibile mettere alla luce l'angolo nord-ovest di una casa medievale e il piano di calpestio antistante (Fig. 3 no. 1-2).

Nella seconda fase il muro settentrionale dell'angolo nord-ovest appartenente alla struttura più antica veniva riutilizzato come muro meridionale di una casa medioevale più recente (Fig. 3 no. 4-5). Resti della parete orientale sono stati individuati al limite occidentale del saggio confinante a NE. Pare che la parte più a sud di questo muro occidentale insieme all'angolo SE della struttura più recente sono stati smarriti a causa dell'erosione. L'andamento originale del muro occidentale invece si riesce a ricostruire grazie ai blocchi di pietra appartenenti al crollo del muro della stessa fase. Le pietre cadute si appoggiavano al muro prima che i sassi restanti del muro siano stati strappati in una fase post-medievale. Il muro meridionale presenta un passaggio largo 1,20 m di cui le soglie dell'entrata si sono conservate in due strati sovrastanti. Di conseguenza si può considerare un accesso alla casa tramite un piazzale dal lato sud (Fig. 3 no. 7). Per la costruzione di esso è stato aggiunto un muro di sostegno a singolo paramento⁶ sul lato sud del muro occidentale che sosteneva e delimitava verso il lato ovest un pacchetto di pietre deposto sopra i resti della prima fase (Fig. 3 no. 6). Lo strato superiore di questo pacchetto consisteva in blocchi di pietra spianati ed era coperto di un piano di calpestio di uno spessore di ca. 25 cm appartenente alla fase più recente (Fig. 3 no. 7; Fig. 4).

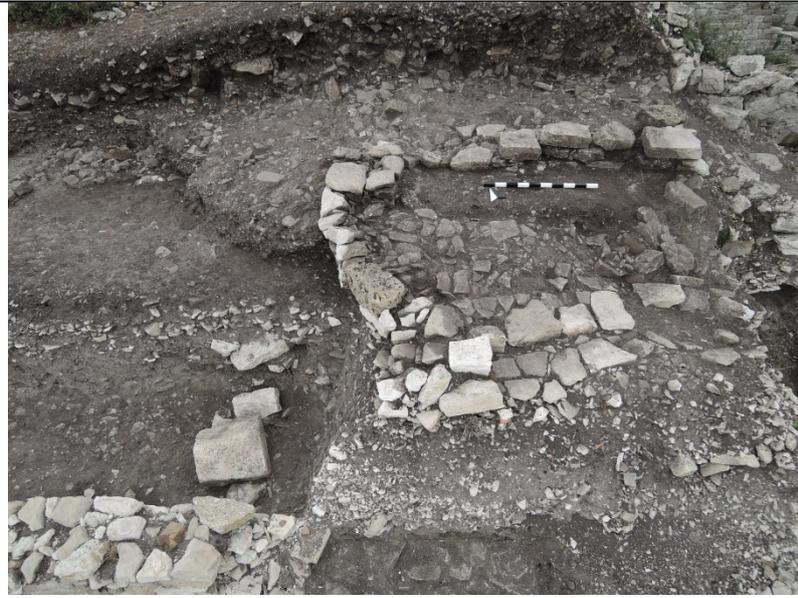
Fig. 4: piano di calpestio a N e pacchetto di pietre a S.

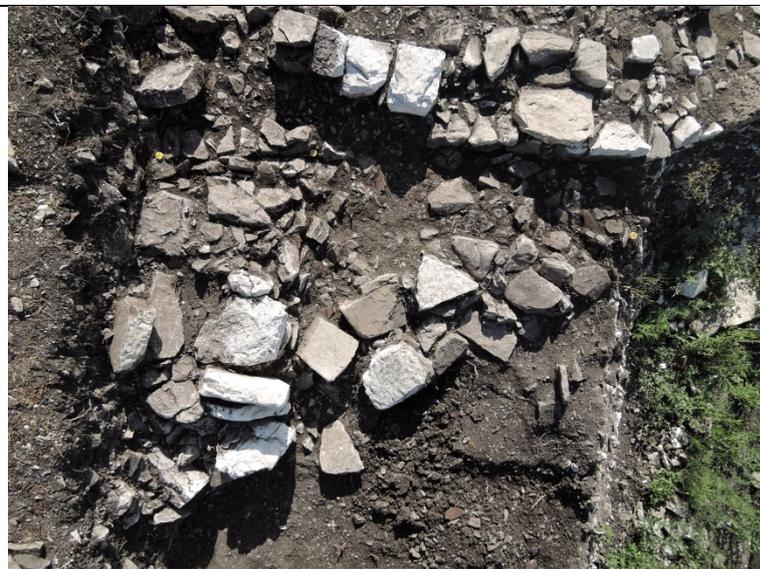
Fig. 5: muro trasversale in direzione N-S (da ovest).

Dal materiale del crollo del muro della seconda fase venivano alla luce non solo i soliti frammenti di mattoni crudi cannucciati, ma anche un notevole numero di frammenti apparentemente meno cannucciati, più sottili e di una compattezza molto più elevata. La loro qualità superiore fa pensare a una pertinenza all'insediamento più antico con un loro riutilizzo nella seconda fase. Della terza fase, quella più recente, si è conservata solamente una fila di un muro a doppio paramento trasversale in direzione nord-sud sul lato occidentale del piazzale della seconda fase (Fig. 5).

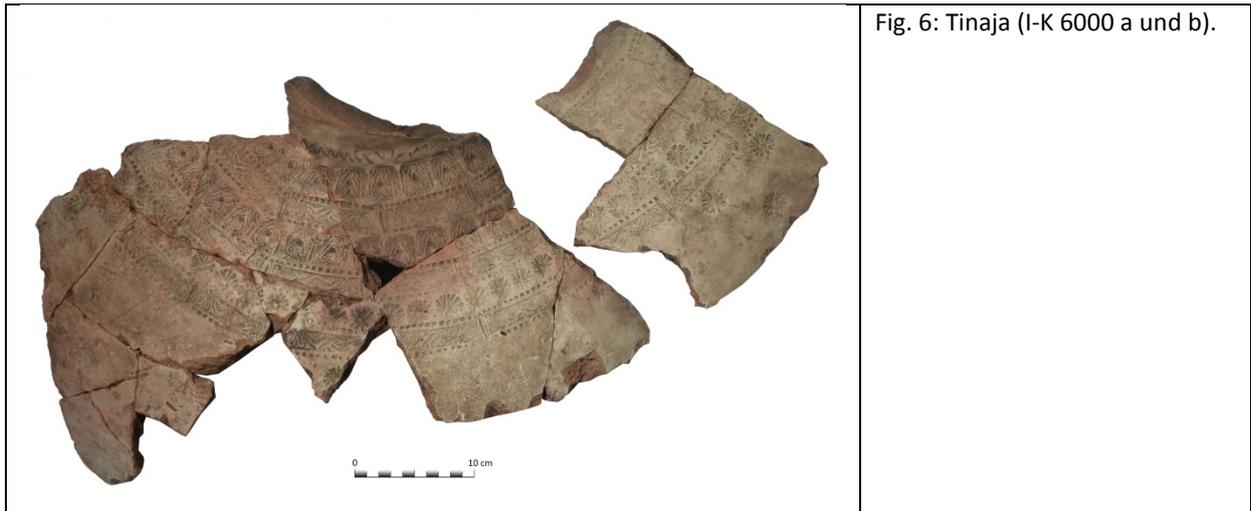
Fig. 6: Tinaja (I-K 6000 a und b).

Dai resti del piano di calpestio, di quale non è stato possibile ricostruire una definizione vera e propria, sono emersi dei frammenti di due contenitori medievali, cosiddette Tinajas⁷, con decorazioni stampigliate di rosette e elementi arabeschi (Fig. 6).

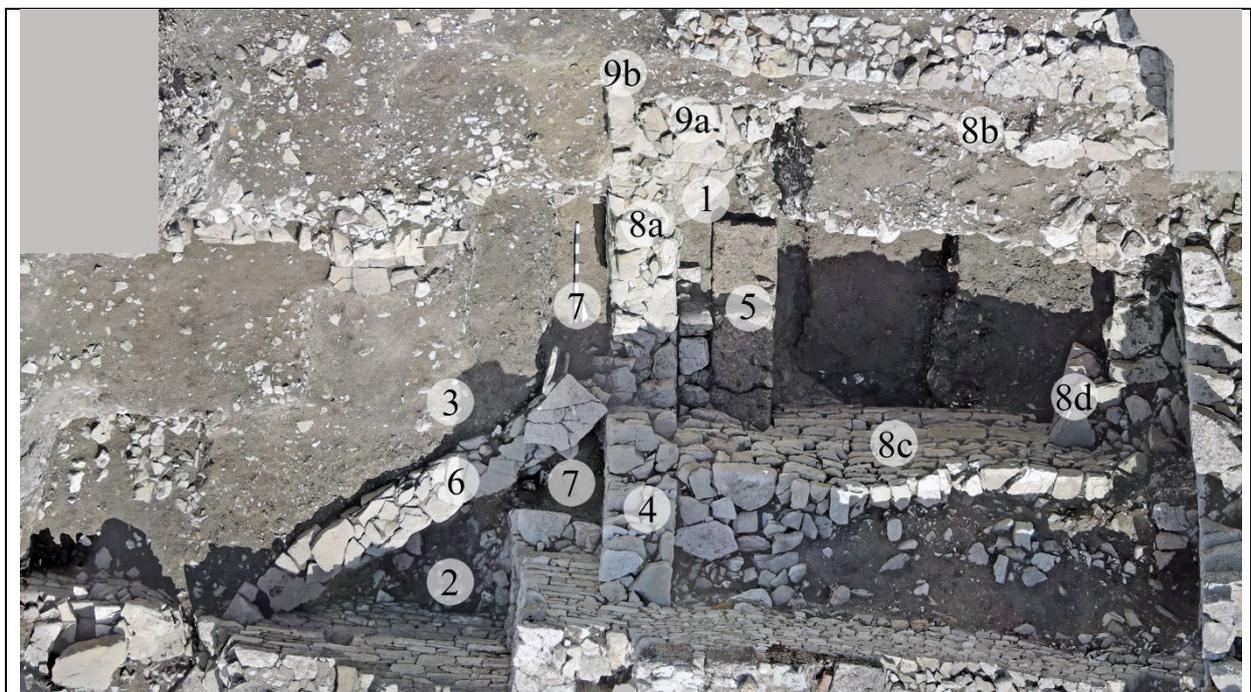
Fig. 7: Panoramica dei risultati a fine scavo. 1: roccia, 2: pacchetto di pietre precedente al tempio, 3: piano precedente al tempio, 4: muro occidentale del bacino tardo arcaico, 5: blocchi di tufo calcareo, 6: canale di scolo del bacino, 7: riempimento in farina di arenaria della fossa di fondazione del muro occidentale del bacino, 8: bordo del bacino riutilizzato durante la prima fase della casa a peristilio I, 9: spigolo SW di una casa medio-ellenistica.

L'apertura della cavità naturale verso il lato ovest è stata riempita con due possenti blocchi a forma rettangolare di tufo calcareo (Fig. 7 no. 5; Fig. I_2), che sono stati posati sulla parte più profonda della roccia naturale. A una distanza di 30 cm verso ovest di questi due blocchi rettangolari è stato alzato un muro di una larghezza di 63 cm che prosegue in direzione nord-sud (Fig. 7 no. 4), e che - leggermente spostato verso ovest - risulta confinante con lo spigolo nord-ovest del tempio di Afrodite della seconda fase.

Con la costruzione della casa a peristilio I a metà del III secolo a.C.,¹⁴ anche l'edificio idrico tardo arcaico fu riutilizzato e trasformato in un vero e proprio bacino di raccolta dell'acqua. A questo scopo è stata riutilizzata l'anta meridionale sovrastante del muro occidentale. Sugli strati restanti dell'anta settentrionale del muro tardo arcaico è stato eretto un muro, che si discosta leggermente nella sua disposizione nord-sud (Fig. 7 no. 8a). In essa è stato integrato un muro realizzato di blocchi di pietra calcarea a forma rettangolare orientata est-ovest (Fig. 7 no. 8b), che nella sua tecnica ricorda indubbiamente la corrispondente muratura della casa a peristilio I (Fig. 7 no. 8b). Questo muro di sostegno di paramento singolare si trova antistante a dei pacchetti posteriori formati da blocchi di pietra proseguiti da un battuto di schegge di pietra. Questa costruzione ha permesso all'acqua accumulata sul pendio di drenare nel bacino e allo stesso tempo ha agito da filtro per evitare eccessive penetrazioni di fango nel „bacino di ritenenza “. All'altezza della fronte al lato sud dell'area di passaggio del muro occidentale dell'edificio idrico per il riutilizzo del bacino dell'acqua della fase arcaica è stato alzato un muro in senso est-ovest di blocchi rettangolari in pietra calcarea. Il loro bordo superiore coincide con quello dei blocchi arcaici di tufo calcareo (Fig. 7 no. 8c).

Il livellamento e ripianamento dell'area esterna del tempio della prima fase è stato spazzato via durante il grande disastro erosivo che ha portato al franamento della parte nord-occidentale del tempio di Afrodite della prima fase. Tale movimento ha messo alla luce una vasta area di uno strato più antico sottostante di una consistenza molto compatta e riempita da ciottoli calcarei (Fig. 7 no. 3).

pietra e roccia arenaria e approssimativamente priva di resti ceramici che impedisce una datazione precisa della struttura (Fig. 7 no. 7; Fig. 12).

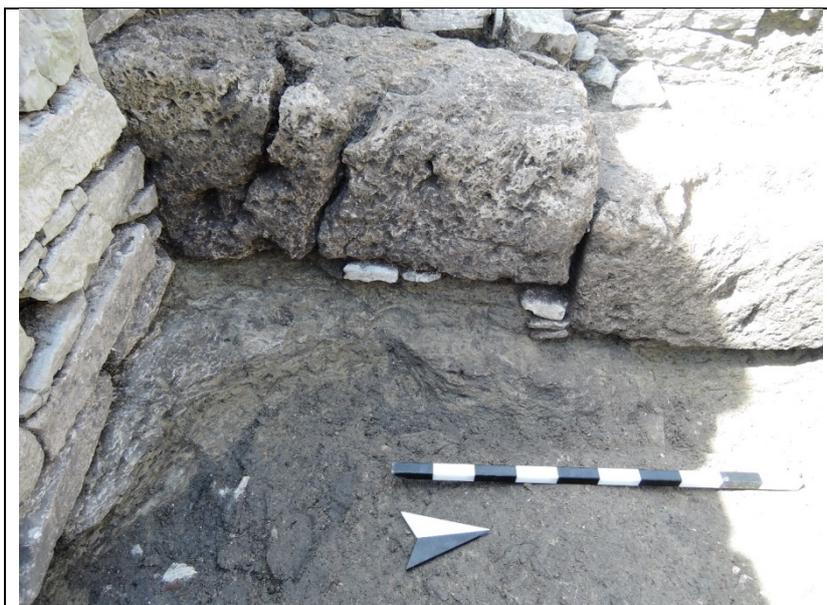
Fig. 8: La roccia nell'angolo sud-ovest del bacino arcaico e i blocchi di pietra calcarea che vi sono stati posati sopra (da E).

Per evitare il ripetersi di una simile catastrofe durante la costruzione e riedificazione del tempio di Afrodite che in questo periodo attorno al 500 a.C. fu trasformato in un edificio di culto di tipo greco con adyton con un altare antistante, si cercò una soluzione complessiva a questo problema, come hanno dimostrato le recenti indagini nel vano tipo cantina. In un primo passo, la cavità naturale della roccia esistente è stata trasformata in una vasca di raccolta dell'acqua. Lo documenta la roccia elaborata e arrotondata nell'angolo sud -ovest del bacino (Fig. 8).

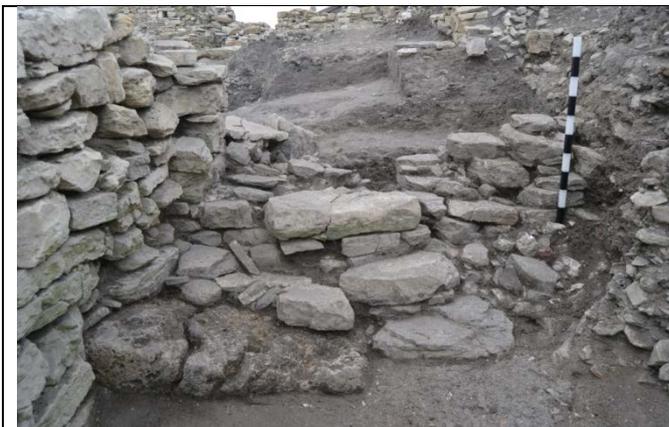
Fig. 9: Gradini che portano ai banchetti confinanti del bacino idrico riutilizzato nel periodo primo ellenistico (da E).

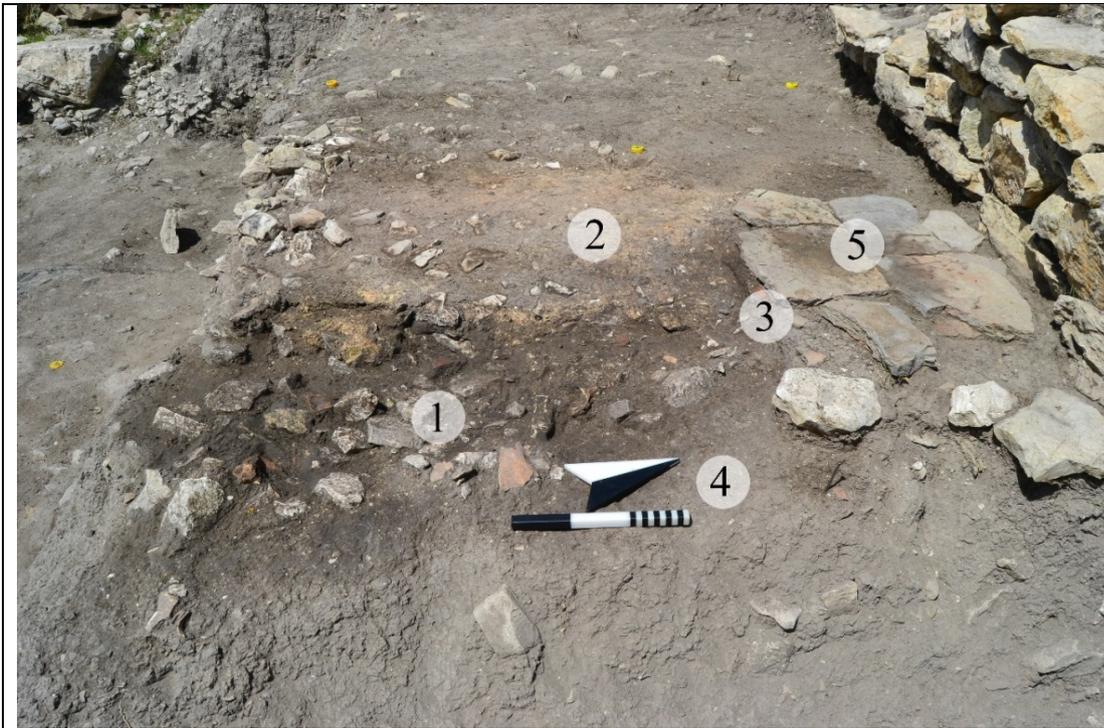
Fig. 10: Pavimento con pacco di pietre (da est). 1: pacchetto di pietre, 2: piano battuto, 3: resti di un focolare in argilla, 4: materiale portato dall'acqua 5: focolare di lastre di pietra.

Con una quota di 828.10 m s.l.m il pacchetto di pietre con un rivestimento compatto di battuto (Fig. 10 no. 1-2), che era stato messo in evidenza nel 2014, e il focolare (Fig. 10 no. 5) situato nel saggio IK-PH 72-4 [H18] si trovano all'incirca alla stessa altezza del piano interno della prima fase del tempio di Afrodite²¹. Allo stesso tempo, tuttavia, il pacchetto è più alto di circa 60-75 cm rispetto a coloro che datano prima del tempio e che si trovano immediatamente a sud-ovest e che sono state disposte tra il 575 e il 525 a.C. Questa espansione di livello nel 2015 era già stata interpretata come un rialzo del piano nel contesto della costruzione del tempio di Afrodite della prima fase²². Questo rialzamento è stato ottenuto attraverso diversi strati di riempimento che sono stati applicati per fasi e contenevano pochissimi frammenti di ceramica e ossa. Frammenti più grandi e schegge

Poiché sotto due delle lastre in pietra del focolare rimosse è venuto alla luce un secondo focolare in argilla (Fig. 10 no. 3; 11), pesantemente bruciato e sbriciolato. Sul margine orientale delle lastre in pietra, invece, è stato trovato uno strato alluvionale tra il focolare più recente e quello più antico (Fig. 10 no. 4), che consente di escludere un uso continuo dei due.

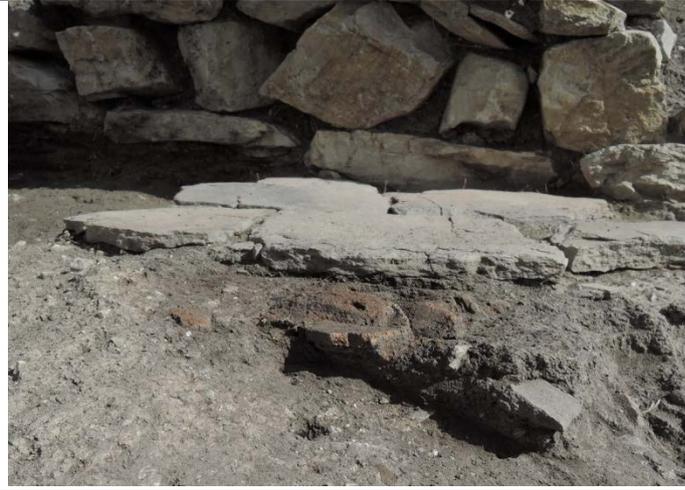
Fig. 11: Resti di un focolare in argilla sotto il focolare in lastre di pietra (da sud).

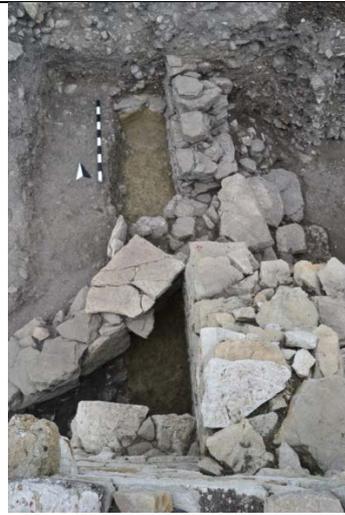
Fig. 12: Le fondamenta del muro occidentale del bacino riempito di farina di arenaria gialla (da sud).

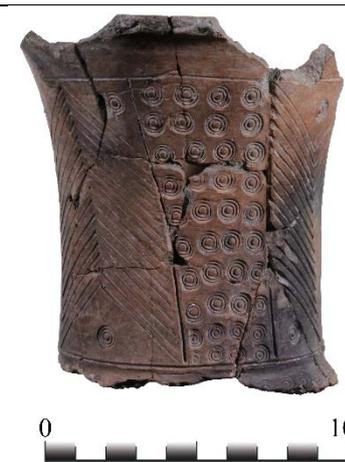
Fig. 13: Collo di una grande pentola con decorazione incisa e impressa (I-K 6388).

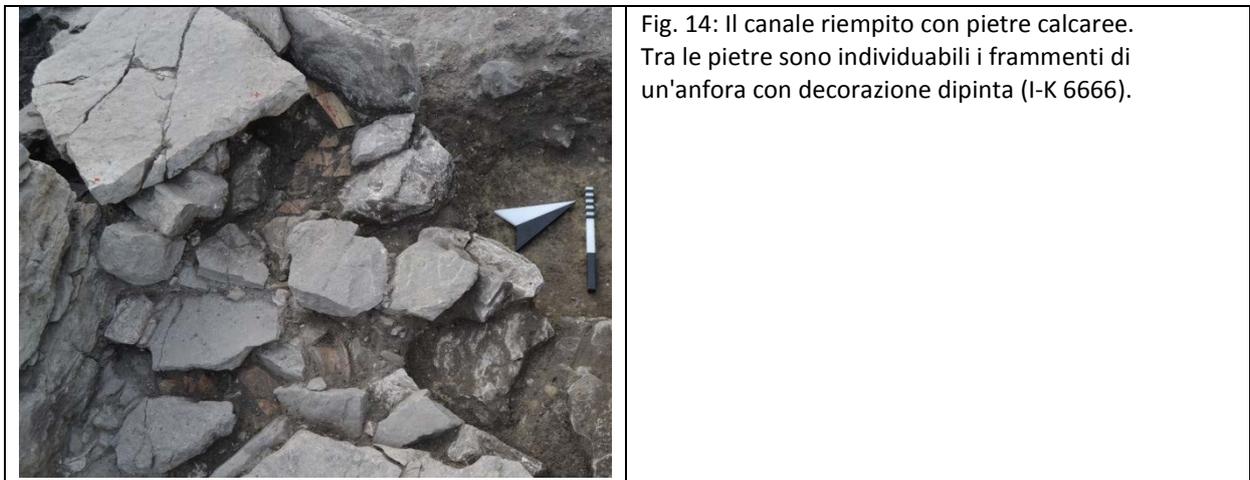
L'imboccatura del canale di scarico è stata ricoperta di pietre calcaree, all'interno di questo strato di pietre sono stati rinvenuti numerosi frammenti di un'anfora di decorazione dipinta, presumibilmente una rottura e deposizione rituale (Fig. 15)²⁶.

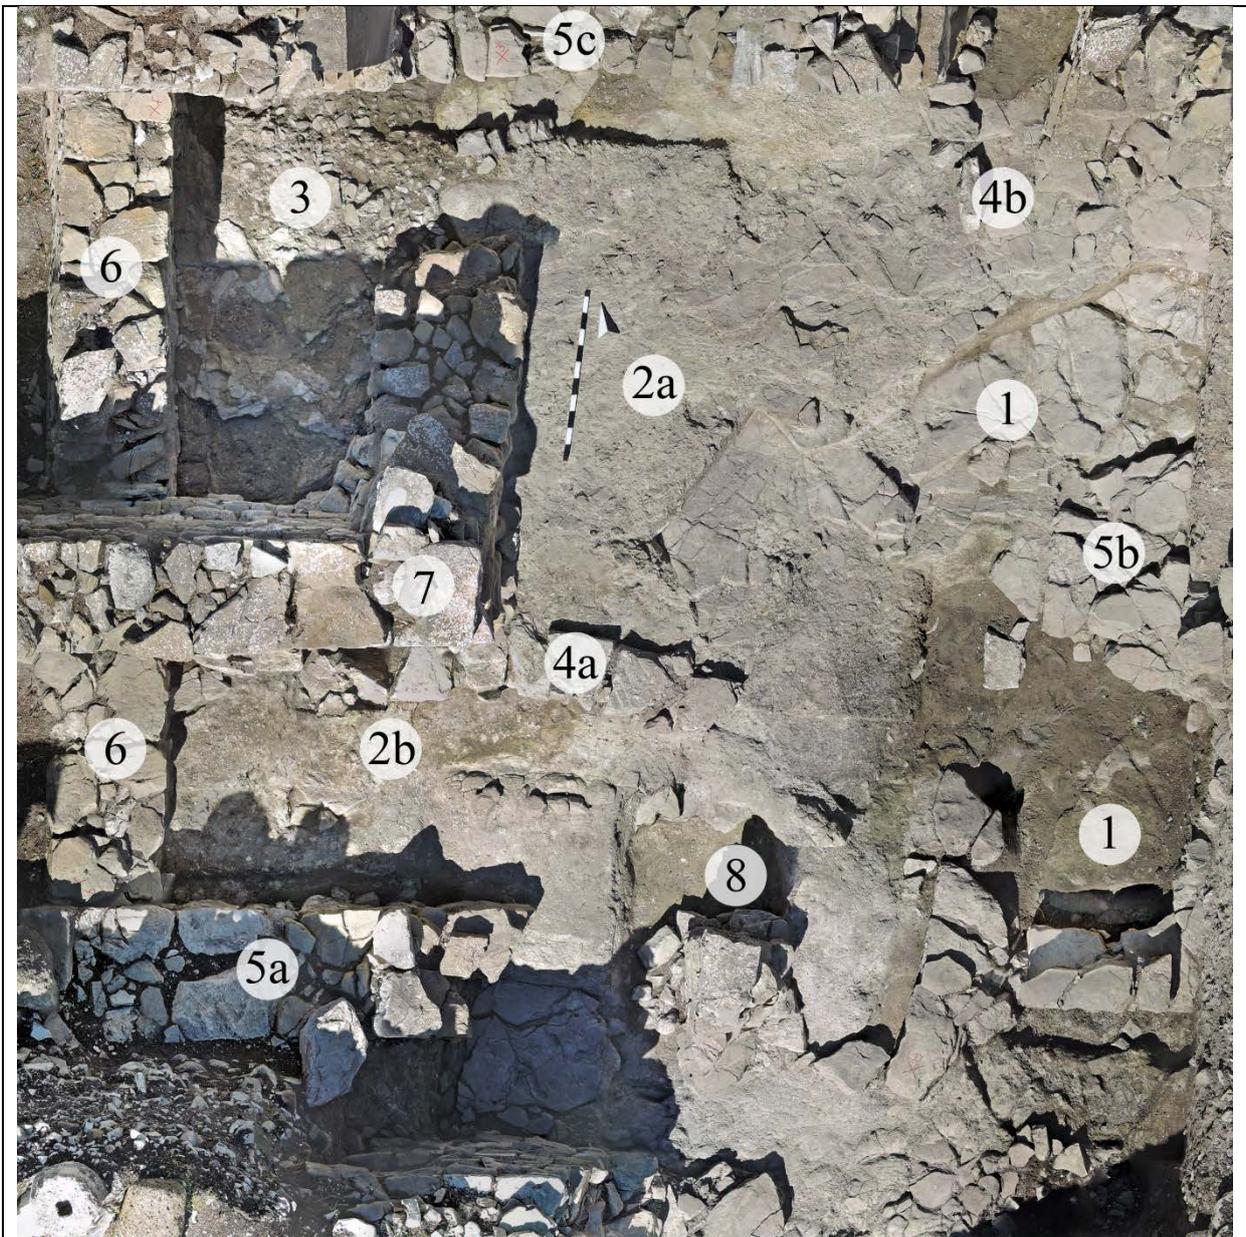
Fig. 16: Foto panoramica dell'area di sala 2 della casa dei banchetti tardo arcaica verso la fine dello scavo. 1: roccia naturale, 2a: livello arcaico più antico con probabili buche di palo a nord-est, 2b: livello arcaico più antico con probabili buca di palo a sud-ovest, 3: livello arcaico più antico, livello a lastricato a nord-ovest, 4a: canale E/W tardo arcaico, 4b: canale N/S tardo arcaico, 5a: muro S della casa per banchetti tardo arcaica, 5b: muro E della casa per banchetti tardo arcaica, 5c: corridoio muro S della casa per banchetti tardo arcaica, 6: muro N/S interno tardo arcaico, 7: angolo del muro ellenistico, 8: muro ellenistico N/S (derubato in epoca romana).

Nel vano 2 della casa tardo arcaica sono stati effettuati diversi saggi per chiarire l'esistenza di alcune tracce di insediamenti arcaici più antichi sui quali era stata costruita la casa tardo arcaica intorno al 500 a.C. (Fig. 16). Tali resti sono apparsi in particolare nella parte nord-occidentale del vano sotto lo strato coperto dal pavimento tardo arcaico (Fig. 16 no. 3).

Nella parte nord-orientale del vano 2 apparve invece uno strato di frequentazione protostorico (Fig. 16 no. 2a). È costituito principalmente da terra con dei frammenti di ossa e ceramiche. In alcuni punti si appoggia direttamente sulla roccia naturale. In altri punti invece questo strato risulta coperto da un piano simile ad un battuto formato di schegge di pietra e frammenti di roccia arenaria macinati. Due tagli di dimensioni piccole a forma tondeggianti con una profondità di circa 5 cm e riempite con terriccio di colore nerastro, possono essere interpretate come solchi erosi della buca di palo di una struttura esterna alzata con dei materiali organici (Fig. 19 no. 4).

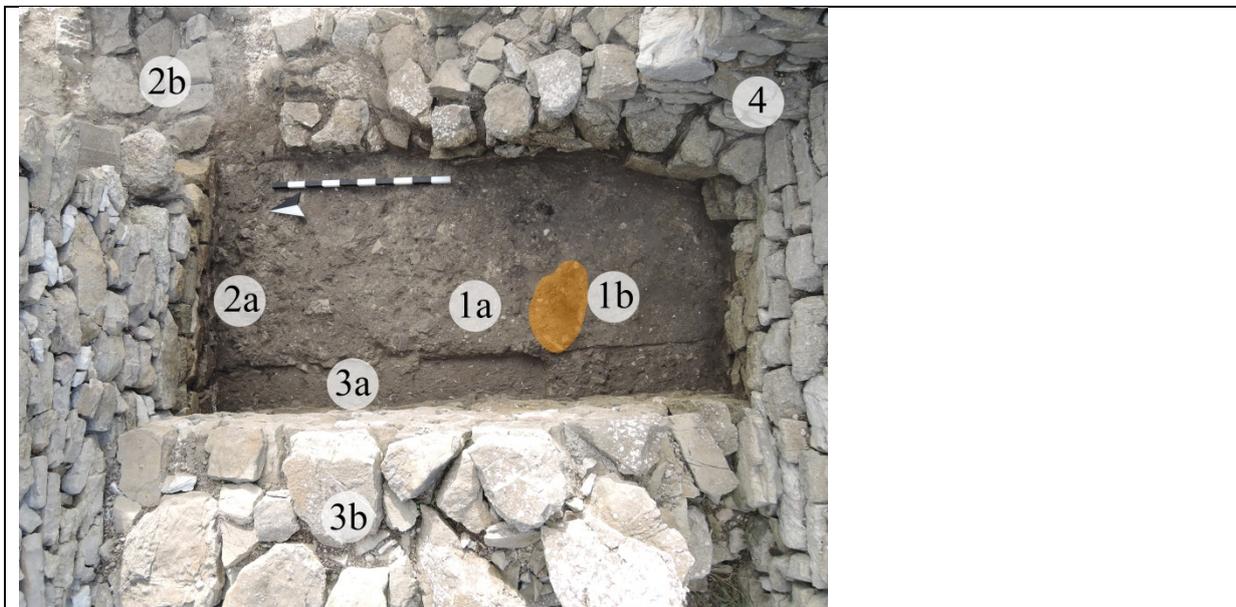
Fig. 17: Parte sud-occidentale del vano 2 della casa dei banchetti tardo arcaica. 1a: piano di calpestio più antico sotto il pavimento tardo arcaico, 1b: resti di argilla e mattoni, 2a: fossa O/W per la costruzione del muro sud del corridoio tardo arcaico, 2b: muro sud tardo arcaico, 3a: fossa di fondazione N/S per la costruzione del muro interno tardo arcaico, 3b: muro interno tardo arcaico, 4: angolo sud-est di un edificio ellenistico.

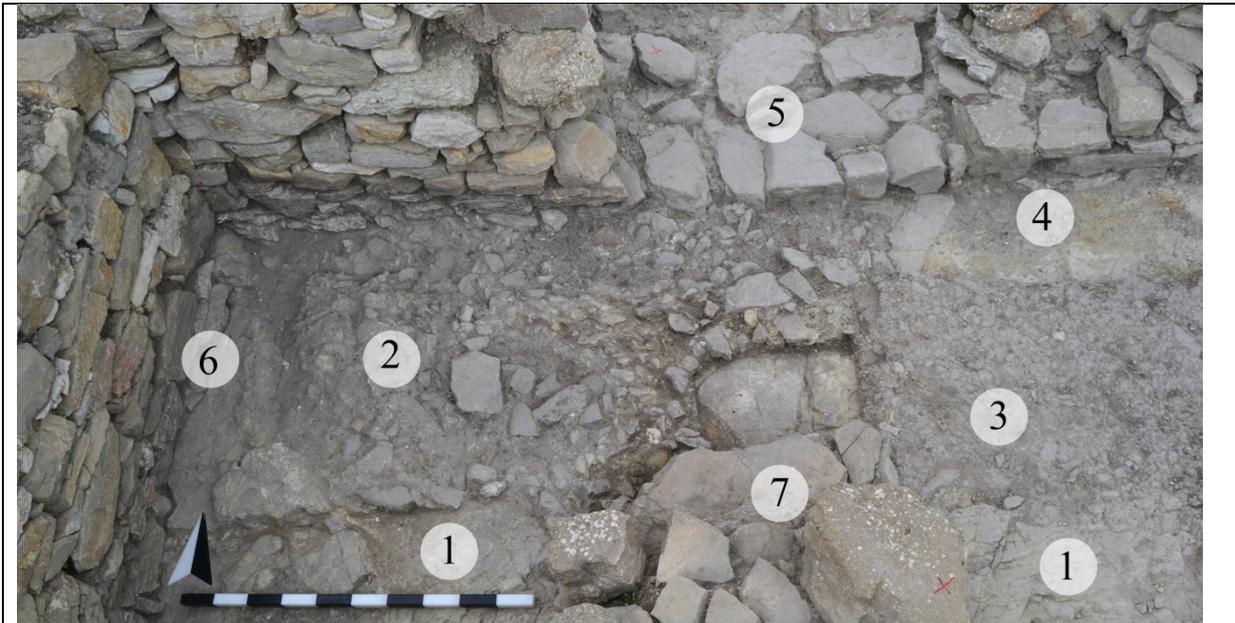
Fig. 18: pavimentazione di un edificio arcaico più antico a NW del vano 2. La parte settentrionale è stata tagliata per la costruzione della parete sud del corridoio tardo arcaico. 1: roccia naturale, 2: strato sottostante arcaico, 3: materiale tardo-arcaico portato dall'acqua, 4: fossa di fondazione per la costruzione del muro sud del corridoio tardo-arcaico, 5: muro tardo-arcaico, 6: fossa di fondazione per la costruzione del muro interno tardo-arcaico N/S, 7: muro ellenistico N/S.

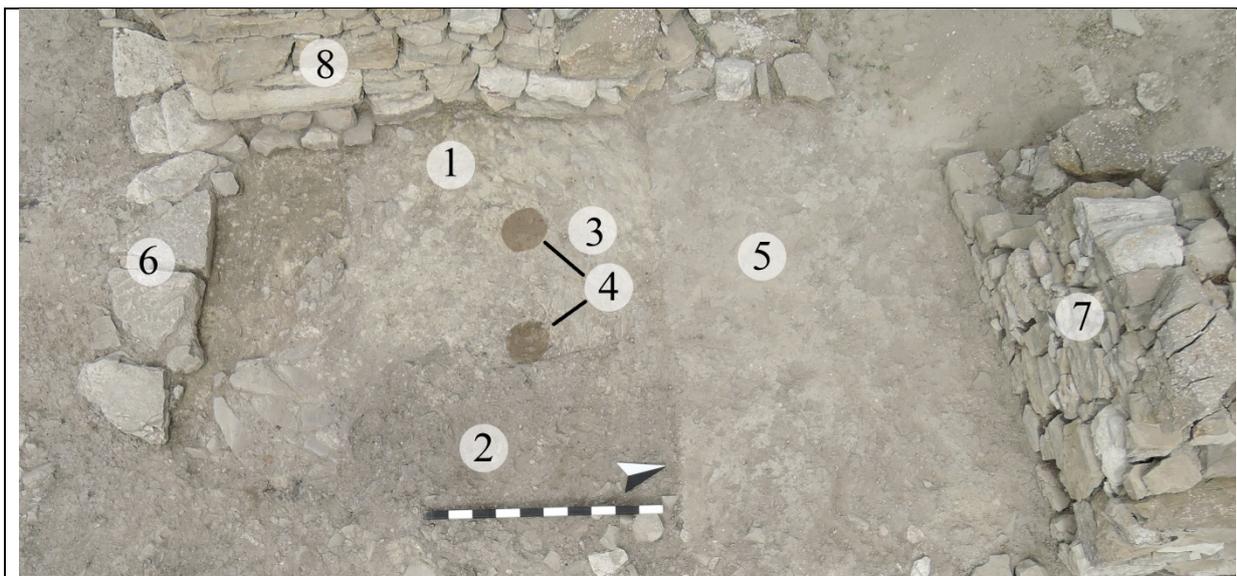
Fig. 19: Possibili buca di palo arcaici più antichi nella parte nord-orientale del vano 2. 1: roccia naturale, 2: materiale alluvionale in epoca tardo arcaica, 3: strato di simile battuto, 4: possibili buca di palo (approfonditi in strato di simile battuto), 5: resti della fondazione del pavimento tardo arcaico, 6: canale O/W tardo arcaico, 7: muro S del corridoio tardo arcaico, 8: muro N/S ellenistico.

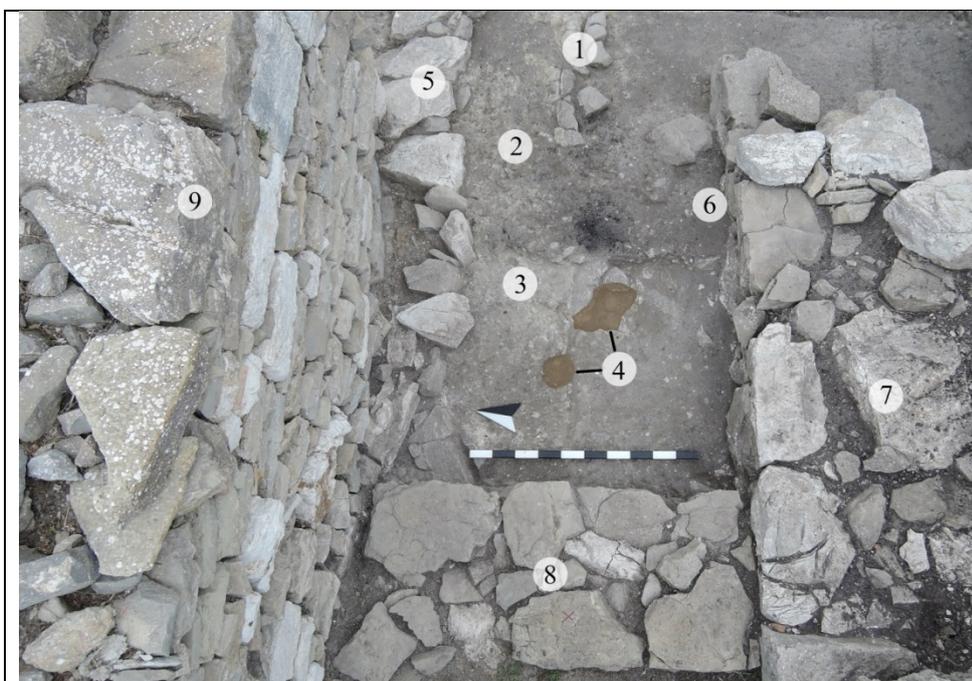
Fig. 20: Tagli rivestiti di materiale simile a stucco a sud-ovest del vano 2. 1: roccia naturale 2: materiale simile battuto, 3: terriccio contenente materiale arenaria, 4: tagli rivestiti di materiale tipo stucco, 5: canale E/W tardo arcaico, 6: fossa di fondazione verso la parete S tardo arcaica, 7: parete S tardo arcaica, 8: parete N/S interna tardo arcaica, 9: parete O/W ellenistica.

Resti di un tale strato di frequentazione protostorico del VII o inizio VI secolo, che oltre alla ceramica piumata non conteneva ceramiche dipinte, sono stati individuati e documentati anche nell'angolo sud-ovest del vano 2 della casa tardo arcaica (Fig. 16 no. 2b). Sono state individuate delle buche rivestite di un materiale simile allo stucco. Presumibilmente sono state create per garantire una migliore stabilità ai pali in legno, anche se non si è conservato pressappoco niente delle stesse buche di palo (Fig. 20 no. 4).

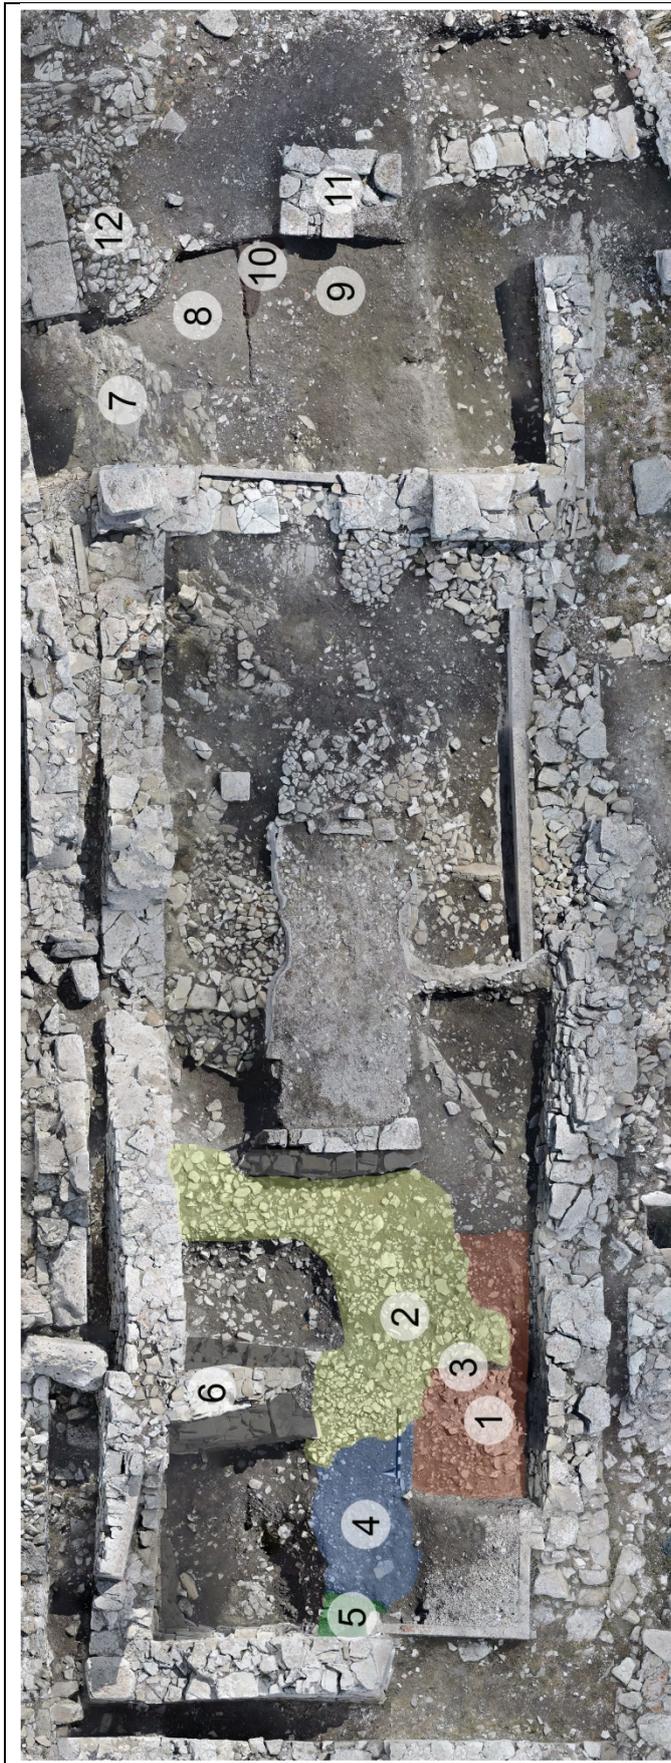
Fig. 21: 1: pacchetto di pietre più antico della fase precedente del tempio, 2: pacchetto di pietre più recente della fase precedente del tempio, 3: focolare appartenente al pacchetto di pietre più recente della fase precedente del tempio, 4: piano di frequentazione prima fase, 5: fossa di fondazione del muro W del tempio seconda fase, 6: Adyton originale con serie di supporti aggiunti, 7: roccia, 8: piano di calpestio più recente del primo piano di frequentazione della prima fase, 9: piano di calpestio più antico del primo piano di frequentazione della prima fase, 10: focolare appartenente al primo strato di frequentazione della prima fase, 11: Altare della seconda fase, 12: Ingresso ellenistico con pavimentazione a ciottoli PH 1.

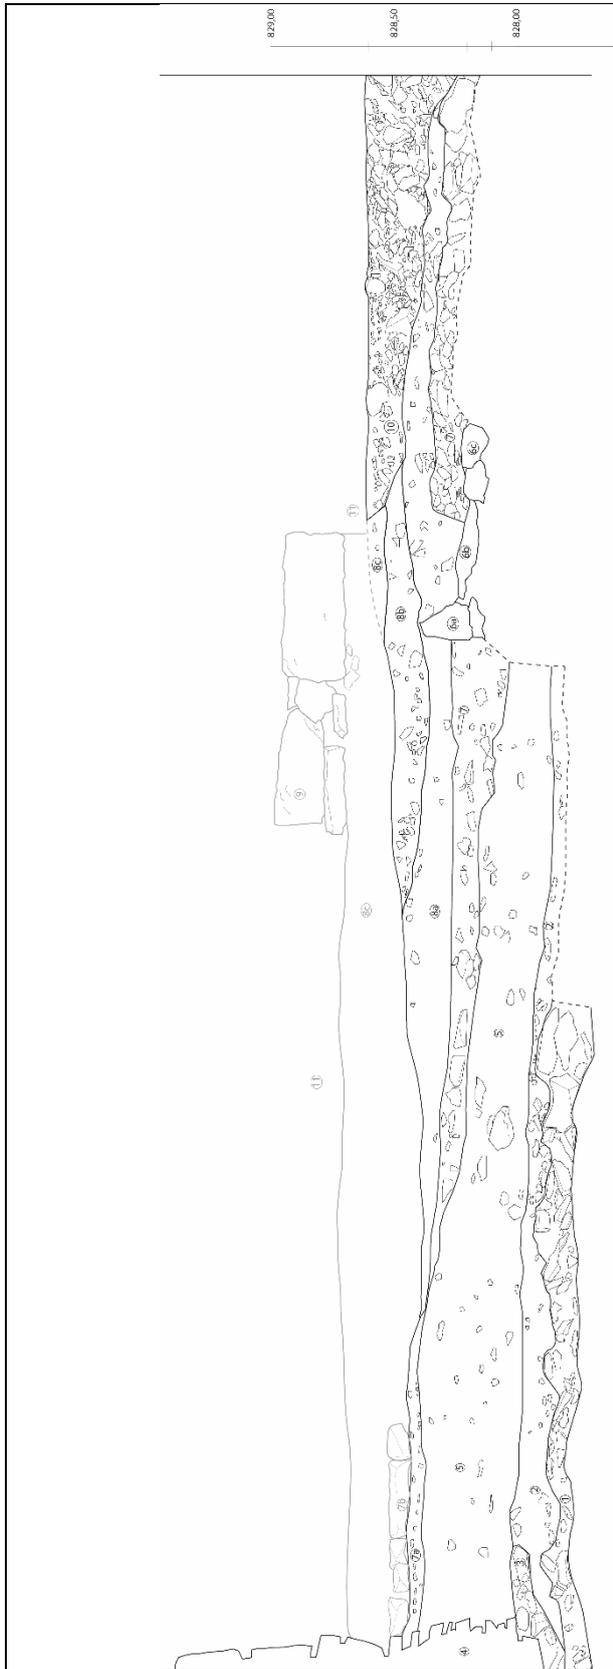
Fig.22: Piazza antistante al tempio, sezione N: 1: Pacchetto di pietre della fase pre – templare, 2:Piano di calpestio verso il pacchetto di pietre della fase pre – templare, 3: Piano di costruzione del muro orientale del tempio, 4: muro orientale del tempio, 5: Rialzamento dopo costruzione muro orientale del tempio per piano antistante fase 1, 6°: canale: ortostati in situ, 6b: canale- lastre di copertura, crollate, 6c: canale: ortostati ceduti, 7: primo piano di frequentazione, I Fase, a tratti dilavato, 7a: strato di ciottoli sotto il lastricato I fase, 7b: lastricato I fase, 8a: riempimento II fase Parte 1, 8b: riempimento II fase Livello intermedio, 8c: riempimento II fase Parte 2, 9: altare, 10: strato di graniglia romana, 11: già scavato negli anni '70, non più ricostruibile.

Nella zona a nord-ovest dell'altare³⁵ (Fig. 23 no. 9; 22 no. 9) e a sud-ovest del lastricato (Fig. 23 no. 12), che si trova di fronte ai tre gradini che conducono all'ingresso principale della casa a peristilio I, sono state effettuate delle indagini micro stratigrafiche³⁶. Per la prima volta sulla piazza antistante del tempio si sono potuti documentare quattro piani di frequentazione sovrapposti con i corrispondenti piani di calpestio.³⁷ Risalgono alla prima fase del tempio tra il 525 e il 500 a.C. Il primo e più antico piano di calpestio (superficie 828,50) (Fig. 23 no. 3a; 24) è costituito da uno strato di terra argillosa compatta con un piano di frequentazione coltivato su di esso (Fig. 23 no. 3; 22 no. 7; 24). Si appoggia a nord-ovest ovvero a sud del muro di sostegno meridionale della casa a peristilio I sulla roccia arenaria naturale (roccia superficie in generale: 828,71, altezza alla quale la roccia è coperta dal piano di calpestio: 828,50). A nord-est, invece, il primo piano di calpestio finisce verso la roccia (Fig. 23 no. 1; 24). A sud dell'altare (Fig. 23 no. 9; 22 no. 9) copre il ripianamento di 40 cm di altezza³⁸ già osservato negli anni precedenti (Fig. 22 no. 5; 23 no. 2) che ha creato una piazza antistante del tempio nella prima fase. Questo rialzamento copriva i pacchetti di pietre della fase pre-templare (Fig. 22 no. 1 e 2) e il canale N/S³⁹ (Fig. 22 no. 6a-c), che erano stati costruiti nel corso della edificazione del tempio⁴⁰. Gli scavi hanno dimostrato che lo strato di imbrecciata di piccole schegge di pietra calcarea osservato nel 2015 e nel 2016 (Fig. 22 no. 7a) e le pietre calcaree piatte a forma irregolare posate su di esse (Fig. 22 no. 7b) erano limitate ad una fascia di circa 1,40 m di larghezza nell'antistante dell'ingresso del tempio della prima fase⁴¹. A nord-est di esso è stato individuato un focolare (Fig. 23 no. 3c; 24; 25), indicato da una concentrazione molto densa di residui di carbone, penetrati da singoli grumi di argilla bruciata. Questi molto probabilmente sono da identificare come residui di un rivestimento di argilla, che serviva come piastra da cucina.
