P 30478 „Fra il tempio di Afrodite e la casa tardo-arcaica III”

Risultati della settima campagna di scavi dell'Università di Innsbruck sul Monte Iato (2018)

Prof. Dr. Erich Kistler
Thomas Dauth BA MA
Ruth Irovec BA MA MSc

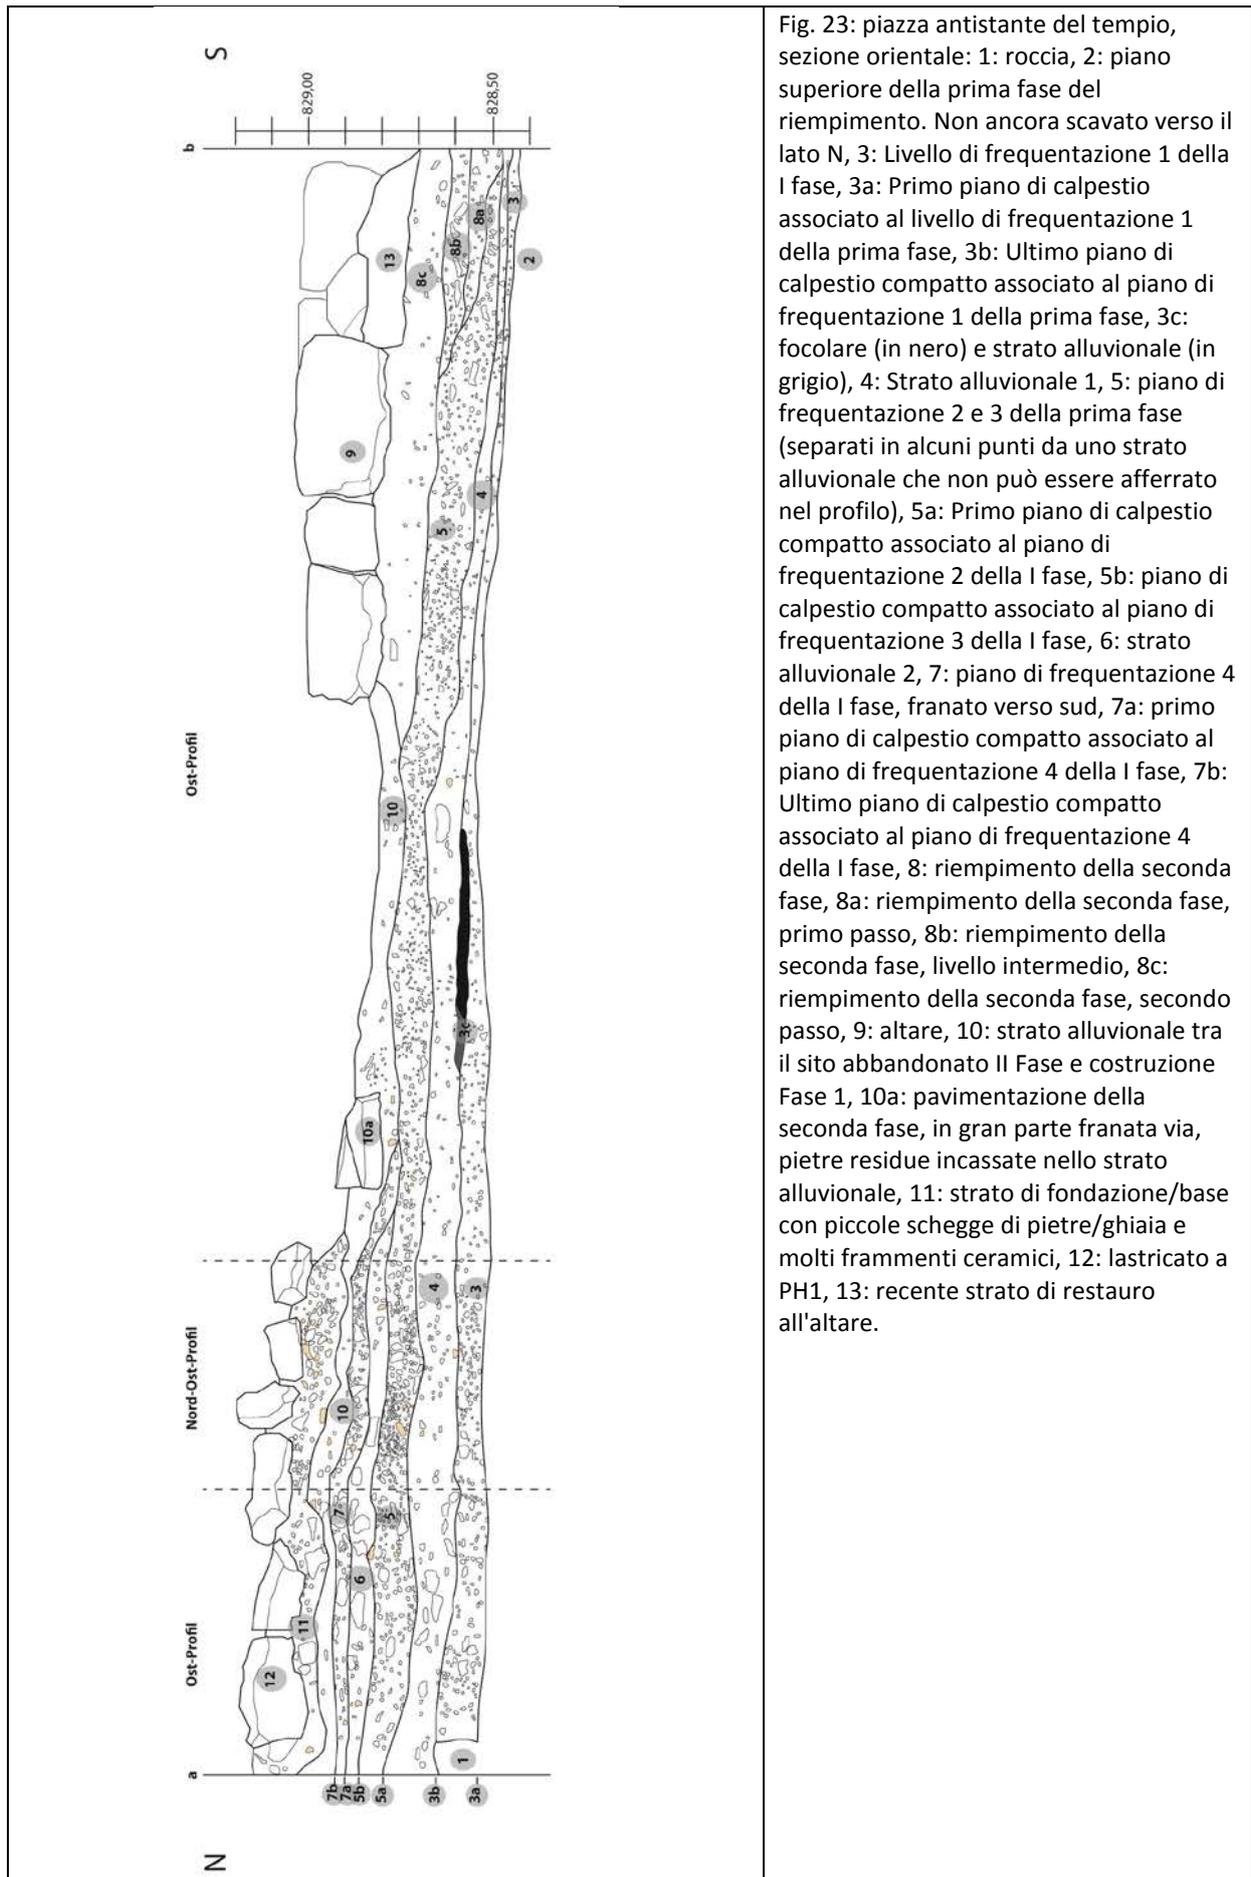
Fig. 23: piazza antistante del tempio, sezione orientale: 1: roccia, 2: piano superiore della prima fase del riempimento. Non ancora scavato verso il lato N, 3: Livello di frequentazione 1 della I fase, 3a: Primo piano di calpestio associato al livello di frequentazione 1 della prima fase, 3b: Ultimo piano di calpestio compatto associato al piano di frequentazione 1 della prima fase, 3c: focolare (in nero) e strato alluvionale (in grigio), 4: Strato alluvionale 1, 5: piano di frequentazione 2 e 3 della prima fase (separati in alcuni punti da uno strato alluvionale che non può essere afferrato nel profilo), 5a: Primo piano di calpestio compatto associato al piano di frequentazione 2 della I fase, 5b: piano di calpestio compatto associato al piano di frequentazione 3 della I fase, 6: strato alluvionale 2, 7: piano di frequentazione 4 della I fase, franato verso sud, 7a: primo piano di calpestio compatto associato al piano di frequentazione 4 della I fase, 7b: Ultimo piano di calpestio compatto associato al piano di frequentazione 4 della I fase, 8: riempimento della seconda fase, 8a: riempimento della seconda fase, primo passo, 8b: riempimento della seconda fase, livello intermedio, 8c: riempimento della seconda fase, secondo passo, 9: altare, 10: strato alluvionale tra il sito abbandonato II Fase e costruzione Fase 1, 10a: pavimentazione della seconda fase, in gran parte franata via, pietre residue incassate nello strato alluvionale, 11: strato di fondazione/base con piccole schegge di pietre/ghiaia e molti frammenti ceramici, 12: lastricato a PH1, 13: recente strato di restauro all'altare.

Nella zona a nord-ovest dell'altare³⁵ (Fig. 23 no. 9; 22 no. 9) e a sud-ovest del lastricato (Fig. 23 no. 12), che si trova di fronte ai tre gradini che conducono all'ingresso principale della casa a peristilio I, sono state effettuate delle indagini micro stratigrafiche³⁶. Per la prima volta sulla piazza antistante del tempio si sono potuti documentare quattro piani di frequentazione sovrapposti con i corrispondenti piani di calpestio.³⁷ Risalgono alla prima fase del tempio tra il 525 e il 500 a.C. Il primo e più antico piano di calpestio (superficie 828,50) (Fig. 23 no. 3a; 24) è costituito da uno strato di terra argillosa compatta con un piano di frequentazione coltivato su di esso (Fig. 23 no. 3; 22 no. 7; 24). Si appoggia a nord-ovest ovvero a sud del muro di sostegno meridionale della casa a peristilio I sulla roccia arenaria naturale (roccia superficie in generale: 828,71, altezza alla quale la roccia è coperta dal piano di calpestio: 828,50). A nord-est, invece, il primo piano di calpestio finisce verso la roccia (Fig. 23 no. 1; 24). A sud dell'altare (Fig. 23 no. 9; 22 no. 9) copre il ripianamento di 40 cm di altezza³⁸ già osservato negli anni precedenti (Fig. 22 no. 5; 23 no. 2) che ha creato una piazza antistante del tempio nella prima fase. Questo rialzamento copriva i pacchetti di pietre della fase pre-templare (Fig. 22 no. 1 e 2) e il canale N/S³⁹ (Fig. 22 no. 6a-c), che erano stati costruiti nel corso della edificazione del tempio⁴⁰. Gli scavi hanno dimostrato che lo strato di imbrecciata di piccole schegge di pietra calcarea osservato nel 2015 e nel 2016 (Fig. 22 no. 7a) e le pietre calcaree piatte a forma irregolare posate su di esse (Fig. 22 no. 7b) erano limitate ad una fascia di circa 1,40 m di larghezza nell'antistante dell'ingresso del tempio della prima fase⁴¹. A nord-est di esso è stato individuato un focolare (Fig. 23 no. 3c; 24; 25), indicato da una concentrazione molto densa di residui di carbone, penetrati da singoli grumi di argilla bruciata. Questi molto probabilmente sono da identificare come residui di un rivestimento di argilla, che serviva come piastra da cucina.

Uno strato alluvionale di terra nerastra con poca ceramica ma numerosi frammenti di carbone (Fig. 23 no. 4) sopra il primo piano di frequentazione (Fig. 23 no. 3) del piazzale antistante del tempio indica che questo focolare è stato dilavato. Immediatamente su questo strato alluvionale si appoggia un secondo piano di calpestio più recente (Fig. 23 no. 5a; 26), che consiste di terra battuta e schegge di pietra. Durante il suo utilizzo è cresciuto su di esso uno strato di detriti di uno spessore fino a 15 cm (Fig. 23 no. 5; 26), nel quale sono venuti alla luce numerosi frammenti di schegge e frammenti ossei⁴². Un ulteriore terzo piano di calpestio ancora più recente (Fig. 23 no. 5b; 26) termina la stratigrafia. Nella zona occidentale del saggio un ulteriore strato alluvionale (non afferrabile in sezione) separa questo piano di frequentazione. Ciò dimostra che si trattava di due fasi d'uso temporalmente, almeno leggermente, separate.

Su questo terzo piano di frequentazione più recente si era depositato ancora uno strato alluvionale nerastro (Fig. 23 no. 6). Infine, su questo terzo strato alluvionale (Fig. 23 no. 7) si è formato un quarto piano di frequentazione con i relativi piani di calpestio (Fig. 23 no. 7 a, b). Questo piano però è stato dilavato a sud dell'imbrecciata di schegge di pietra (Fig. 23 no. 11) e del lastricato (Fig. 23 no. 12) davanti alla scala a tre gradini verso la casa a peristilio I. Presumibilmente i quattro piani di frequentazione del piazzale della prima fase sono stati realizzati in occasione di importanti festività. Questi sono stati sovrapposti da strati alluvionali nella zona settentrionale dopo un periodo incerto, mentre nella zona meridionale sono andati perduti proprio a causa di questi depositi alluvionali. Pertanto, il riempimento verso la piazza antistante all'altare della seconda fase⁴³ (Fig. 23 no. 8; 22 no. 8) era molto più alto che al nord. Durante questi festeggiamenti sono penetrati quasi esclusivamente dei frammenti di ceramica dipinta, incisa, e anche ceramica monocroma grossolana e fine, nei rispettivi piani di calpestio e frequentazione, accompagnati da alcuni frammenti di importazioni coloniali⁴⁴. I resti di un lastricato (Fig. 23 no. 10a; 27) con delle lastre che non si trovavano più in situ ma incastrati in un altro strato alluvionale (Fig. 23 no. 10; 27), appartengono probabilmente alla fase di realizzazione del piazzale antistante con l'altare (II fase del tempio).

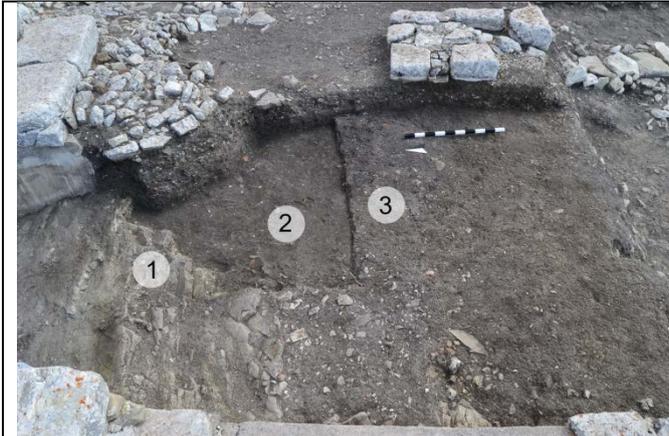
Fig. 24: Roccia (Fig. 22 no. 1), 2: Primo piano di calpestio della I fase (Fig. 22 no. 3a) 3: piano di calpestio più antico della I fase di utilizzo della prima fase, con focolare (Fig. 22 no. 3b, c).

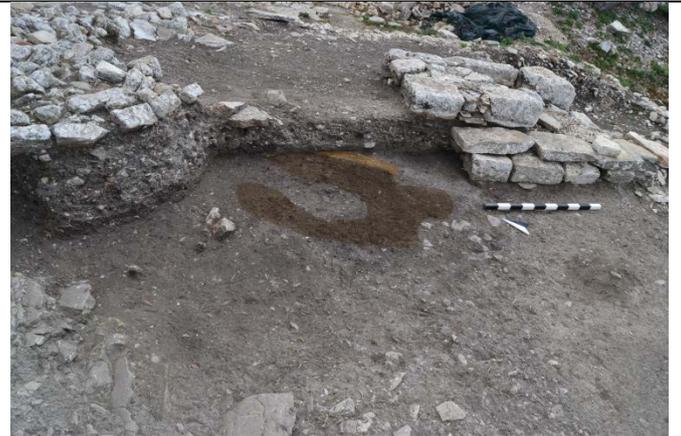
Fig. 25: focolare: argilla mattone in bruno-arancio, carbone di legna in marrone scuro (Fig. 22 no. 3c).

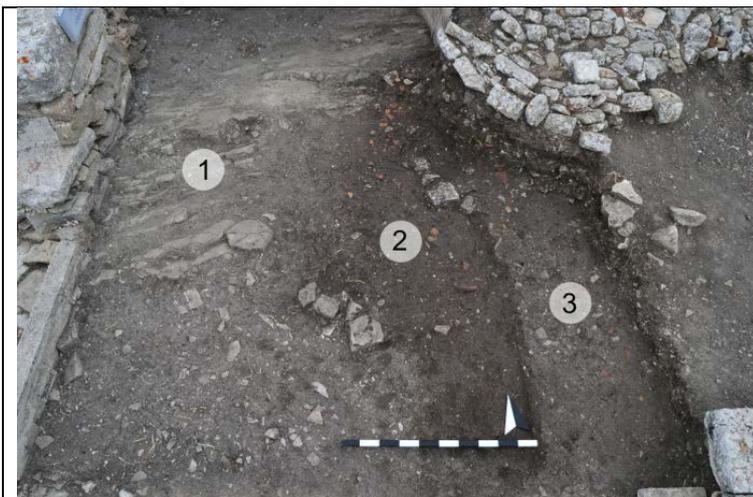
Fig. 26: 1: Roccia. 2: piano di calpestio del secondo strato della I fase, 3: piano di calpestio del terzo strato della I fase (Fig. 22 no. 5, 5a, 5b).

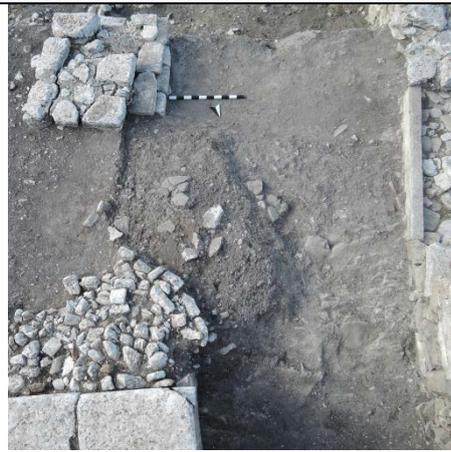
Fig. 27: strato alluvionale con pietre dilavate appartenenti a un lastricato della fase II (Fig. 22 no. 10, 10a).

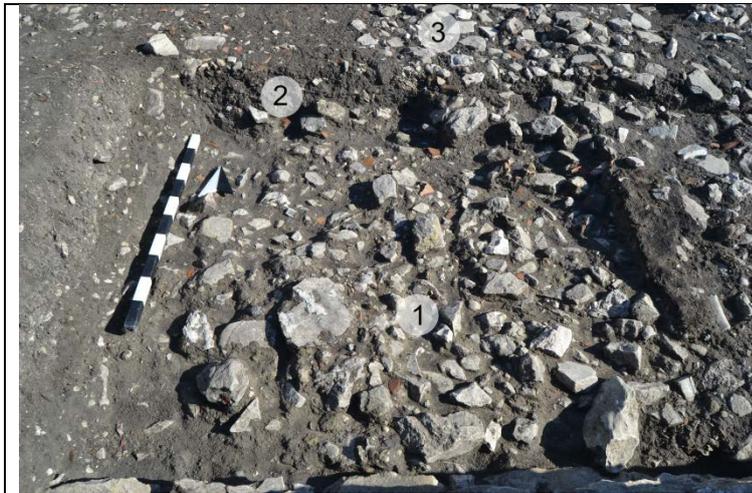
Fig. 28: pacchetto di pietre più antico, 2: Strato alluvionale che li separa, 3: pacchetto di pietre più recente.

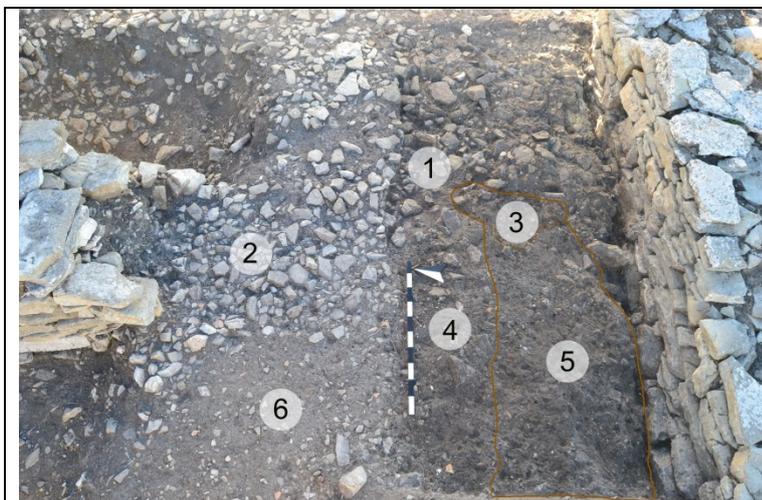
Fig. 29: pacchetto di pietre più antica della fase prima del tempio. 2: pacchetto di pietre della fase prima del tempio più recente. 3: focolare (argilla) appartenente al pacchetto di pietre più recente. 4: pacchetto di pietre più recente dilavato della fase prima del tempio. 5: focolare dilavato. 6: piano di calpestio della I fase del tempio.

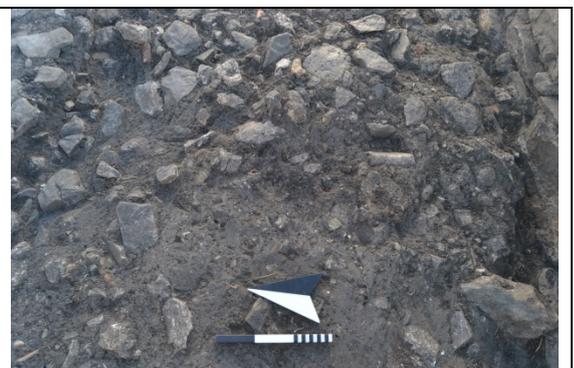
Fig. 30: dettaglio focolare.

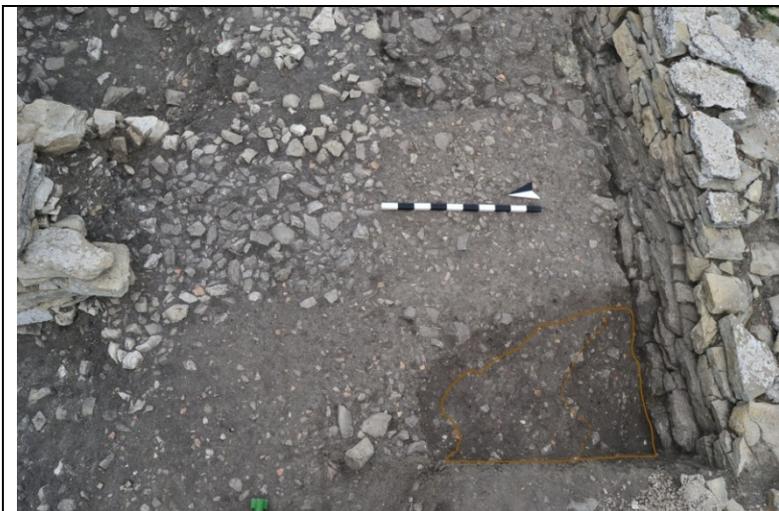
Fig. 31: piano simile battuto con focolare semicircolare.

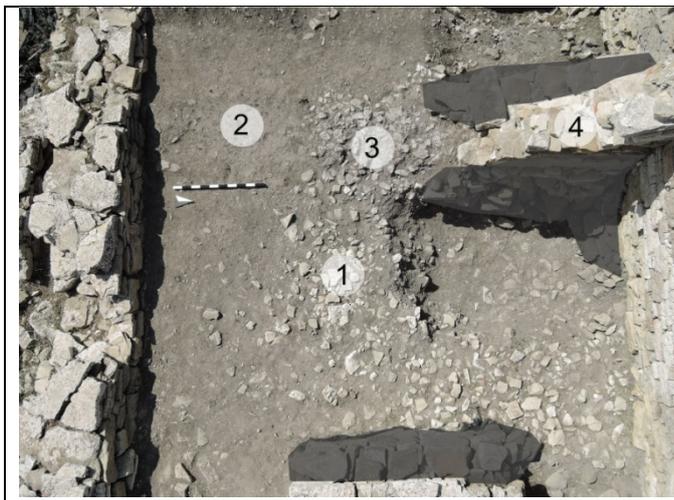
Fig. 32: pacchetto di pietre più antico della fase prima del tempio, 2: piano di frequentazione dilavato - prima fase. 3: pacchetto di pietre più grandi, presumibilmente appartenenti alla prima fase di utilizzo. 4. Muro con adyton (sfondo grigio) e sostegno recente.
