***Untersuchung verschiedener Oberbauarten bei Hochgeschwindigkeitsversuchsfahrten mit einem Triebzug ICE der DB-AG bis zu 300 Km/h auf der Westbahn der ÖBB, Standardschotteroberbau und Feste Fahrbahn***

***Bericht: 2004 - Im Auftrag der HL-AG, teilweise veröffentlicht als :***

***Schnellfahrversuche bei den ÖBB***

***ETR: Heft 11 November 2005, Seiten 716 - 723***

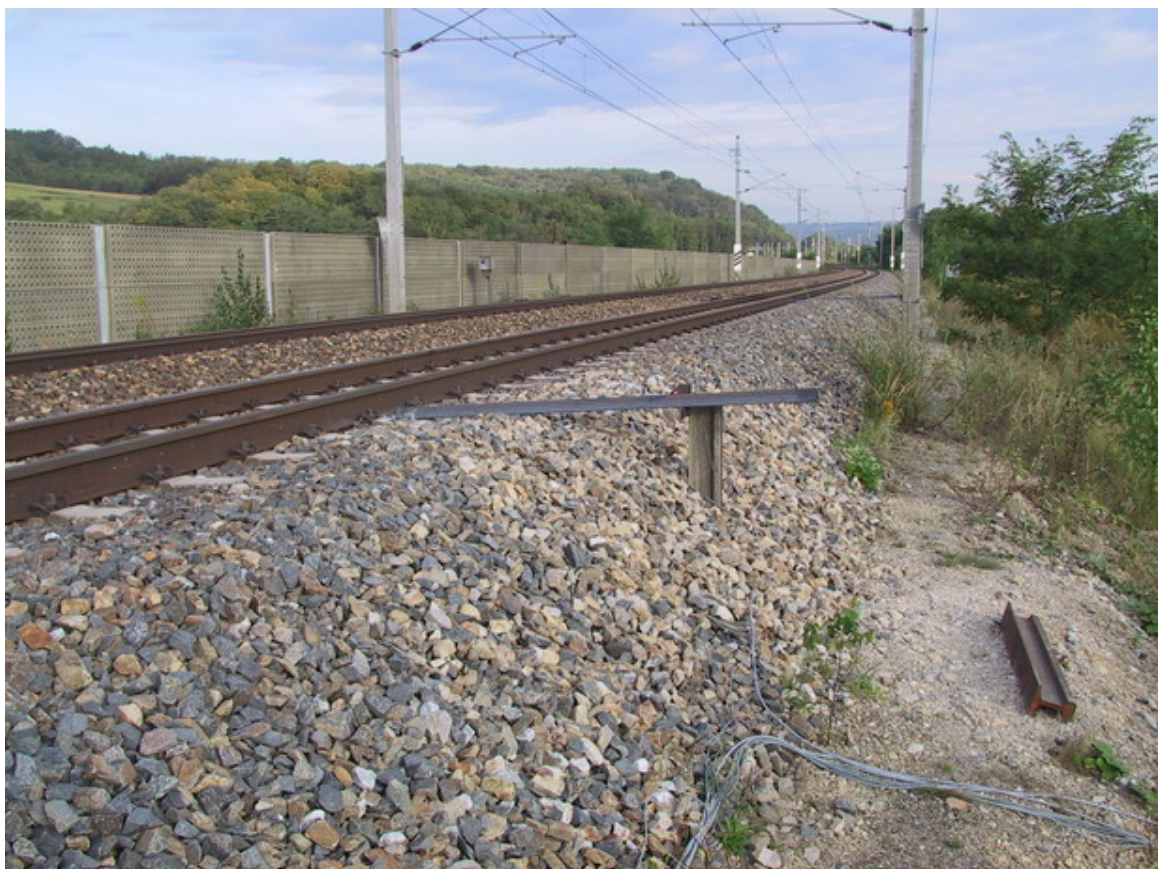
Das Bild zeigt den Bereich der Messstellen im Roggendorfer Bogen

Sie liegen in der Mitte des Roggendorfer Bogens (km 80,4 bis km 80,9) in einem Abschnitt zwischen zwei Fahrleitungsmasten. Die Länge des Bogens beträgt 551 m, sein Halbmesser 2853 m, die Überhöhung liegt bei 95 mm. An diesen 4 Messpunkten wurden die Bewegungen des Gleisrostes in Richtung waagrecht-quer bei Überfahrt der Versuchszüge und einiger Regelgüterzüge gemessen. Außerdem wurden bei den mittleren 2 Messpunkten (MP2 und MP3) zusätzlich die Spannungen in Schienenfußmitte sowohl der Innen- als auch der Außenschienen gemessen.

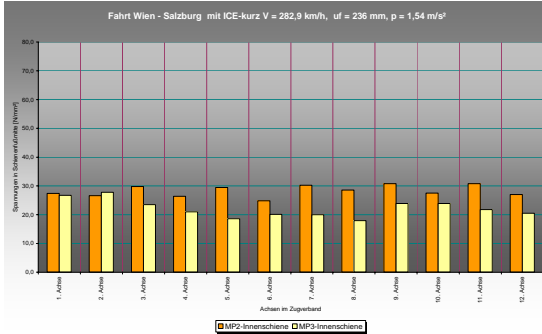
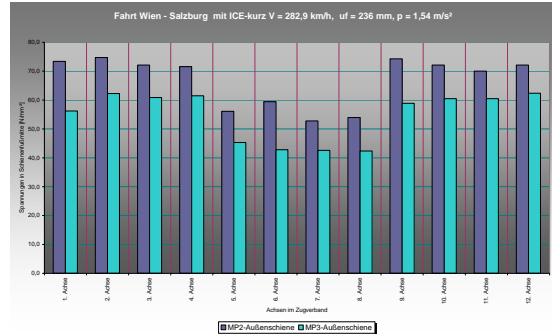
- Beurteilung der Vergleichbarkeit der Spannungsmesspunkte

MP2 - Innenschiene  
MP3 - Innenschiene

MP2 - Außenschiene  
MP3 - Außenschiene

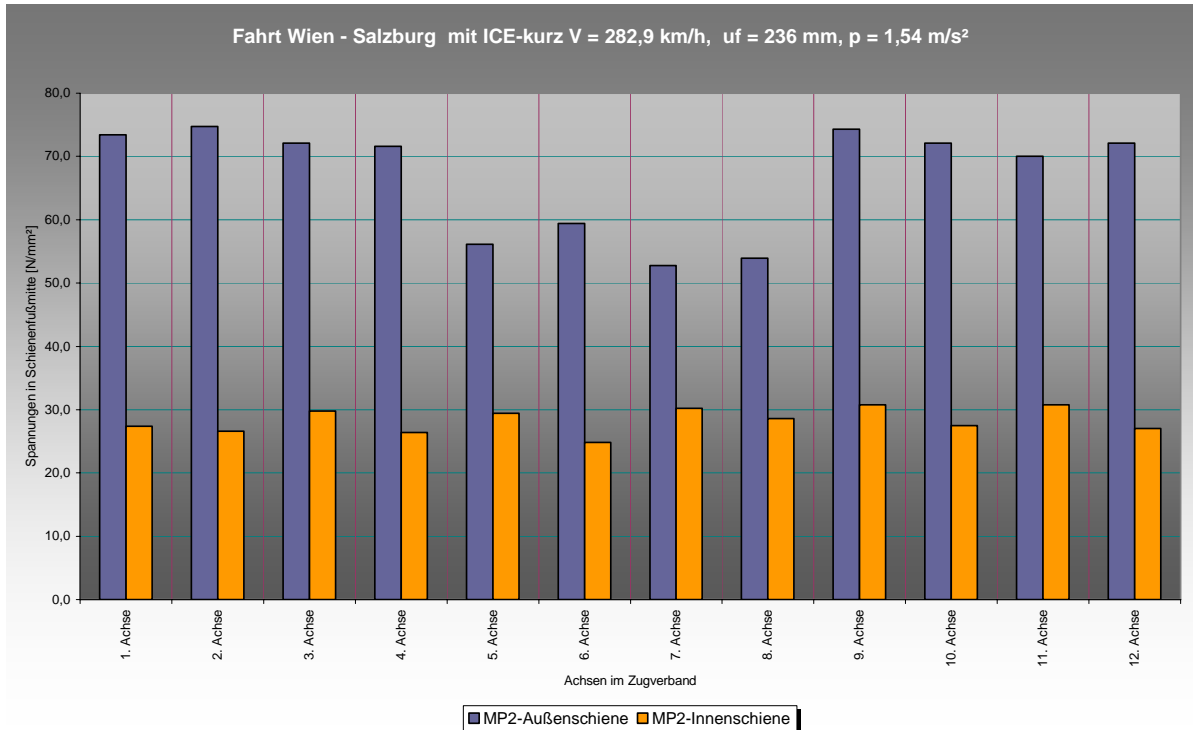
Die Auswirkung der Geschwindigkeitssteigerung auf die Entlastung der Innenschiene und zusätzliche Belastung der Außenschiene auf Grund der Bogenfahrt mit großem Überhöhungsfehlbetrag zeigt die Übersicht für eine Fahrt mit 282,9 km/h,  $uf = 236$  mm und  $p = 1,54$  m/s<sup>2</sup>.

Die Maximalwerte der Schienenfußmittenspannungen traten im Messpunkt 2 bei dieser Fahrt mit dem ICE-kurz, Fahrtrichtung Wien-Salzburg mit einer Geschwindigkeit von  $V = 282,9$  km/h auf,  $uf = 236$  mm,  $p = 1,54$  m/s<sup>2</sup> auf.

Alle Spannungswerte liegen im erwarteten Bereich, vergleichbare Versuchsfahrten ergeben gleich große Spannungshorizonte.

Aus der Sicht der aufgetretenen Spannungen stellen auch die Fahrten mit den höchst gefahrenen Geschwindigkeiten kein Problem dar.

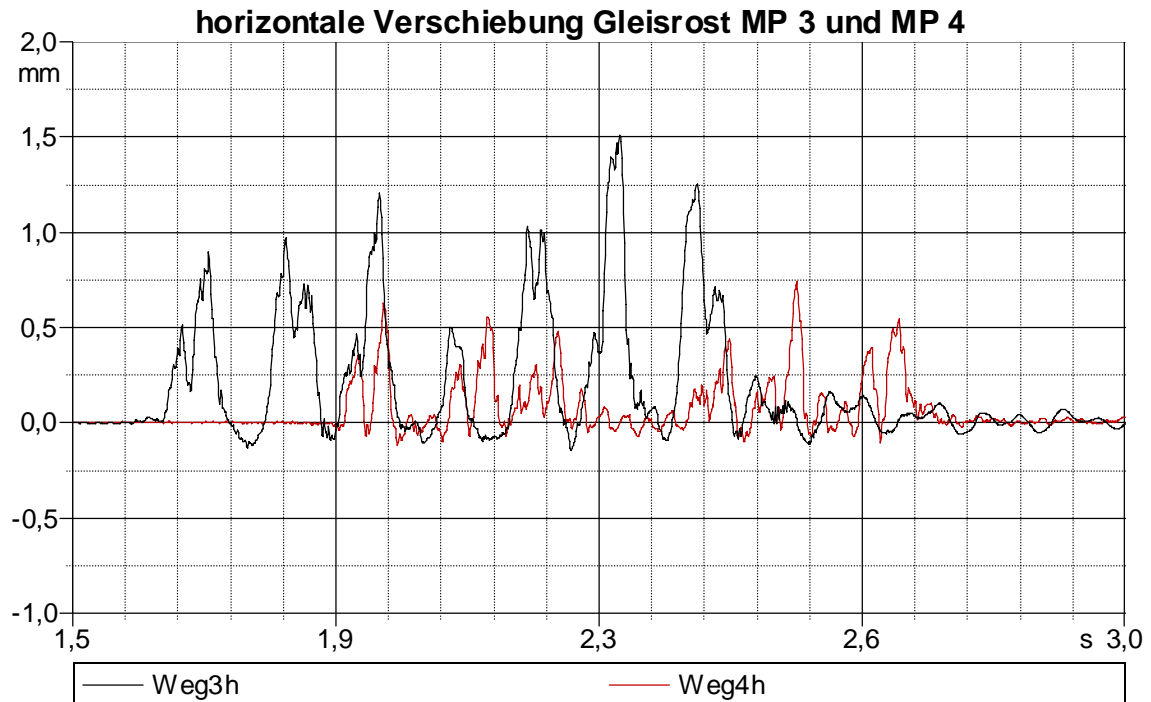
Das Bild zeigt den Messschrieb einer Fahrt mit dem Versuchszug ICE-kurz für die Messpunkte 3 und 4.

Schwarz dargestellt ist der Messschrieb mit dem aufgetretenen Maximalwert von 1,5 mm im Messpunkt 3.

ICE-kurz - Wien-Salzburg -  $V = 280 \text{ km/h}$ ,  $u_f = 230 \text{ mm}$ ,  $p = 1,5 \text{ m/s}^2$ .

Die größte Verschiebung des Gleisrostes wurde mit 1,5 mm gemessen, bleibende Verschiebungen nach Überfahrt der Versuchszüge wurden nur im 1/10-mm Bereich gemessen. Die aufgetretenen Größtwerte bei Überfahrt von Regelgüterzügen lagen bei 1,1 mm.

Bei der größten gemessenen Verschiebung mit 1,5 mm handelt es sich um einen Versuchszug ICE-kurz mit 280,5 km/h, vor dem in einem Zeitintervall von nur 18 Minuten ein Rückgang der Schienentemperatur um 5,5°C auftrat (einsetzender Regen).

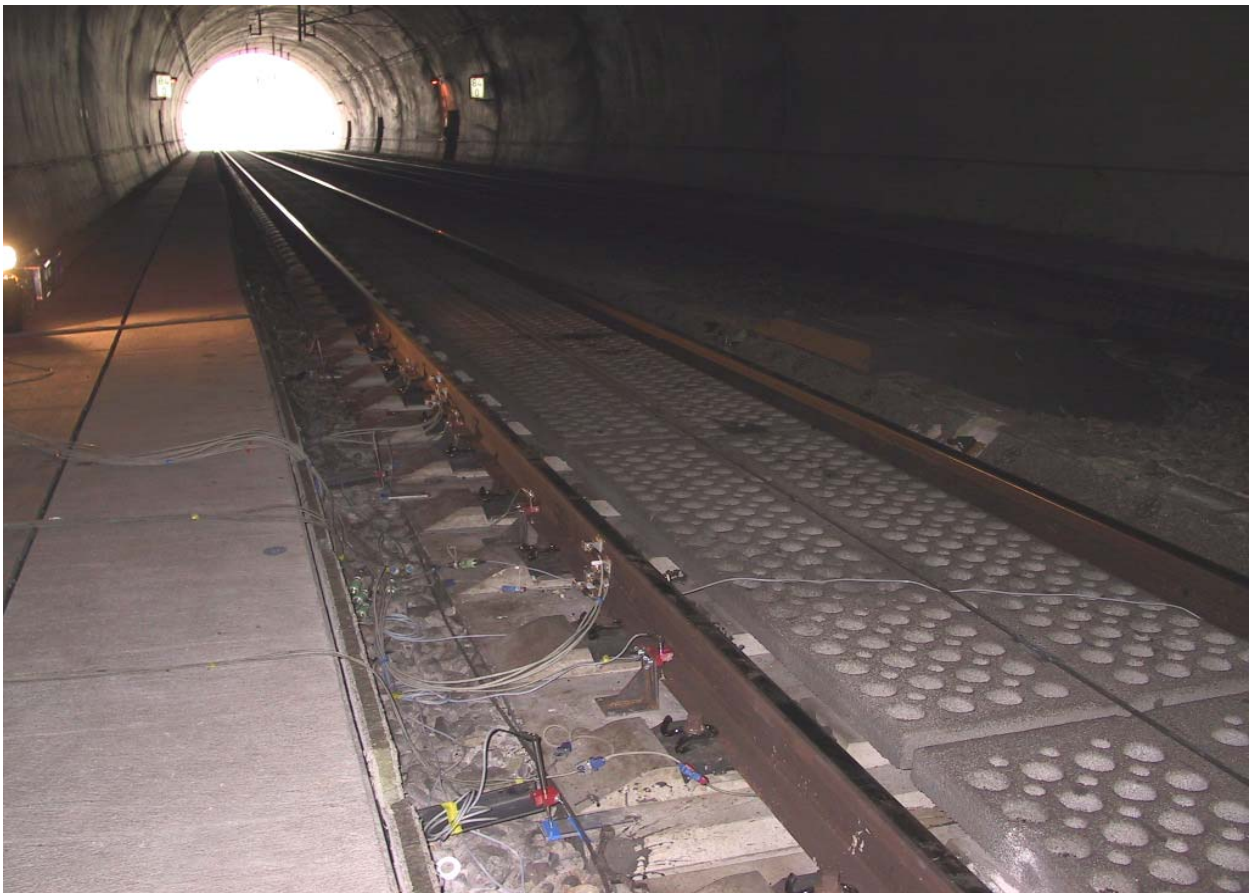
Im Melker Tunnel wurden an ausgewählten Punkten der selben Messstelle wie bei den Versuchsfahrten des Jahres 2002 („Flying Rail“) Messungen von

- Schienenspannungen,
  - Einsenkungen und
  - Verdrehungen von Schienen,
  - Einsenkungen der Platten sowie
  - Beschleunigungsmessungen an Schienen
- durchgeführt.

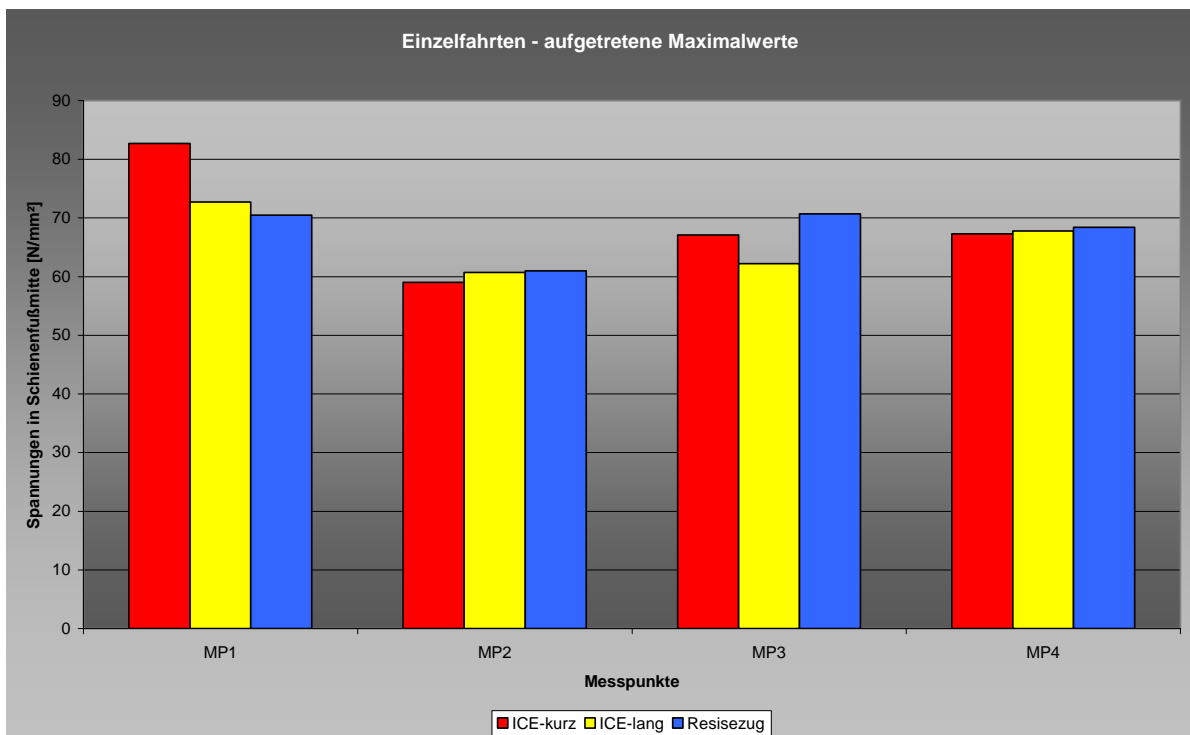
Die Spannungen wurden in 4 Messstellen gemessen. Der absolute Größtwert aller aufgetretenen Schienenfußmittenspannungen beträgt 82,7 N/mm<sup>2</sup> bei einer Fahrt mit dem ICE-kurz mit 291 km/h. Dieser Einzelwert liegt etwa 5 N/mm<sup>2</sup> über den sonstigen Größtwerten des gleichen Versuchszuges mit 77 N/mm<sup>2</sup>. Der ICE-lang liefert Größtwerte von 73 N/mm<sup>2</sup> bei einer Geschwindigkeit von  $V = 261$  km/h, die Größtwerte der aufgenommenen lokbespannten Reisezüge liegen bei 71 N/mm<sup>2</sup> bei einer Geschwindigkeit von 130 km/h.
