„Buchbergkirche“ Bischofshofen

SE
Photogrammetrische
Baufnahmen

Rudolf Jörke, 9816652

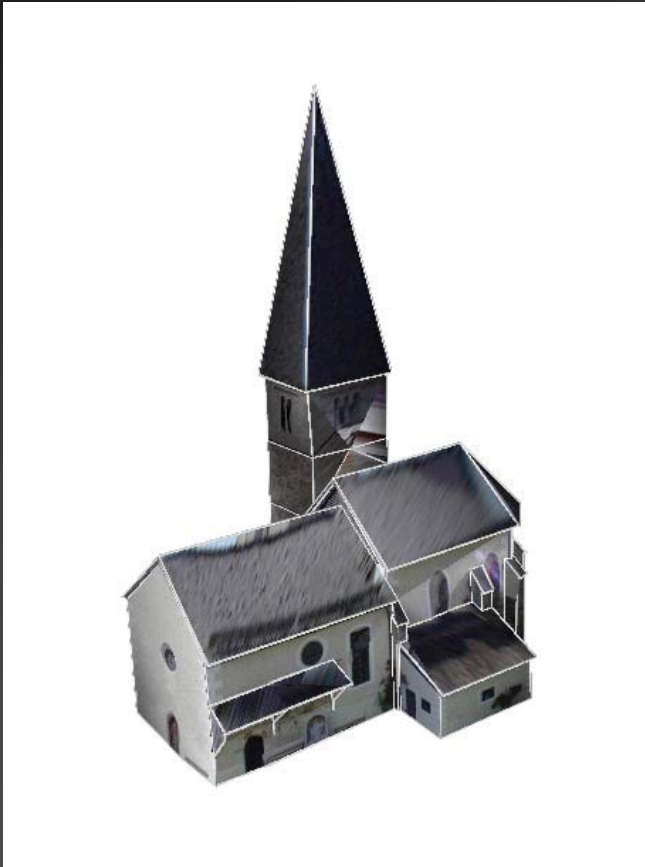
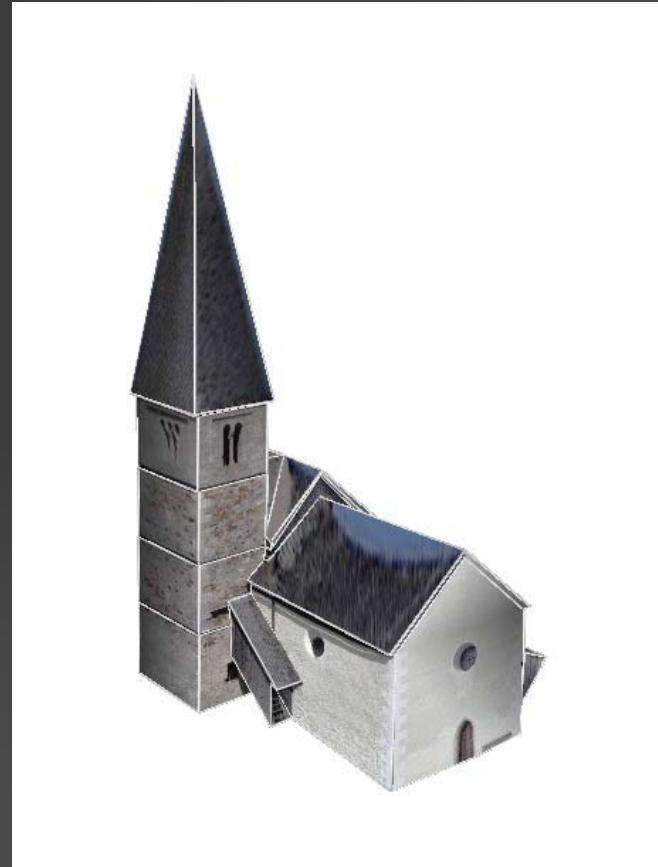
Ergebnis mit „Photo-Modeler“

- Anfangs falsche Ergebnisse aufgrund nahezu identischer Kamerapositionen
⇒ habe daraufhin einige Bilder wieder entfernt
 - Kurven (⇒ Fenster) mußten in der Ebene gezeichnet werden, aus unbekanntem Gründen lieferten Raumkurven extrem falsche Ergebnisse
 - Das fertige Modell konnte im AutoCAD nicht mit Phototextur gerendert werden, diese Bilder stammen direkt vom Photo-Modeler, die Auflösung ist aber sehr niedrig
-

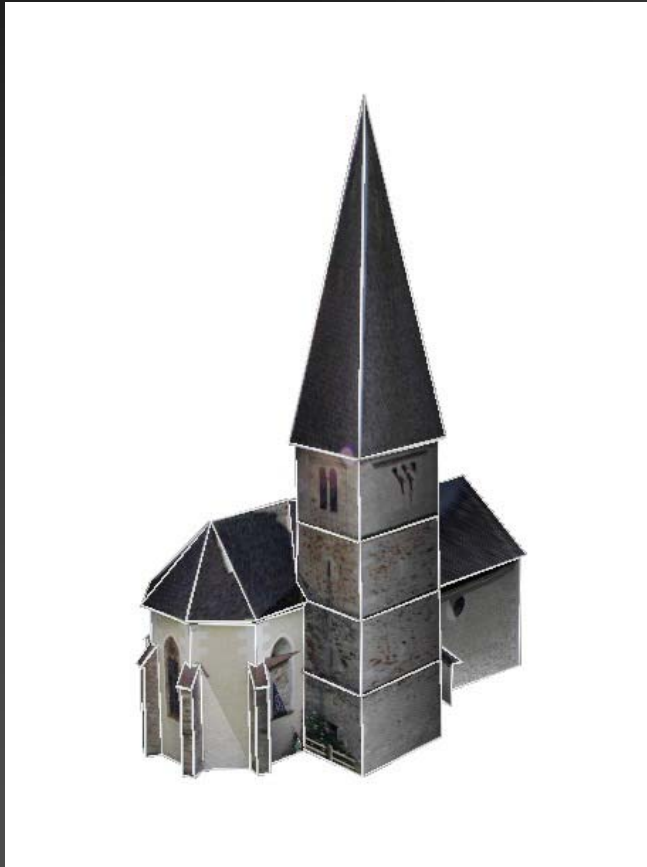
Ergebnis mit „Photo-Modeler“
