Die Talsperrenkatastrophe vom 11.09.2023 im Wadi Darna, Libyen

Markus Aufleger und Nima Kafashan

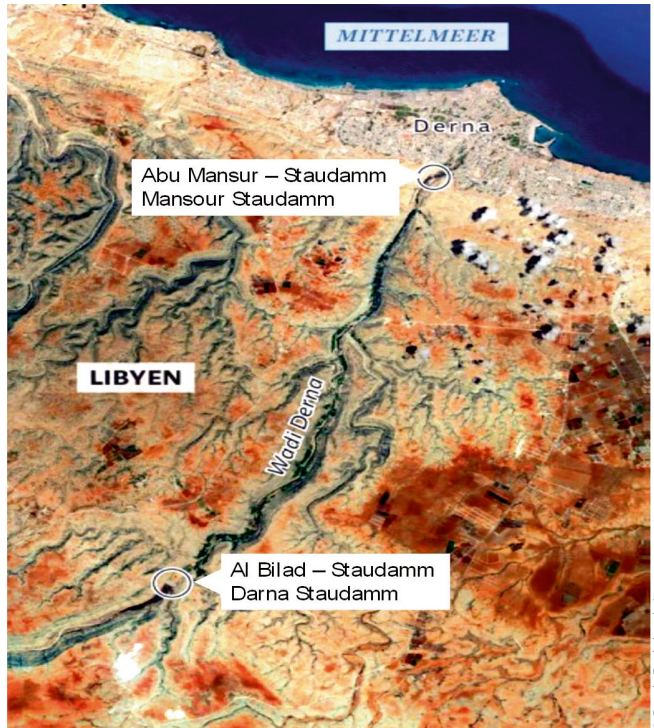
Darna bzw. Derna (arabisch درنة) ist eine Hafenstadt im Nordosten Libyens mit einer Bevölkerung von etwa 100 000 Menschen und liegt an der Mündung des markanten Wadi Darna in das Mittelmeer. In diesem Tal wurden vor Jahrzehnten zwei Talsperren, der Al-Bilad-Staudamm (bzw. Darna-Staudamm) und der Abu-Mansur-Staudamm (bzw. Mansour-Staudamm), errichtet, um die Stadt Darna vor Hochwasser zu schützen (Bild 1).

Bild 1: Übersicht

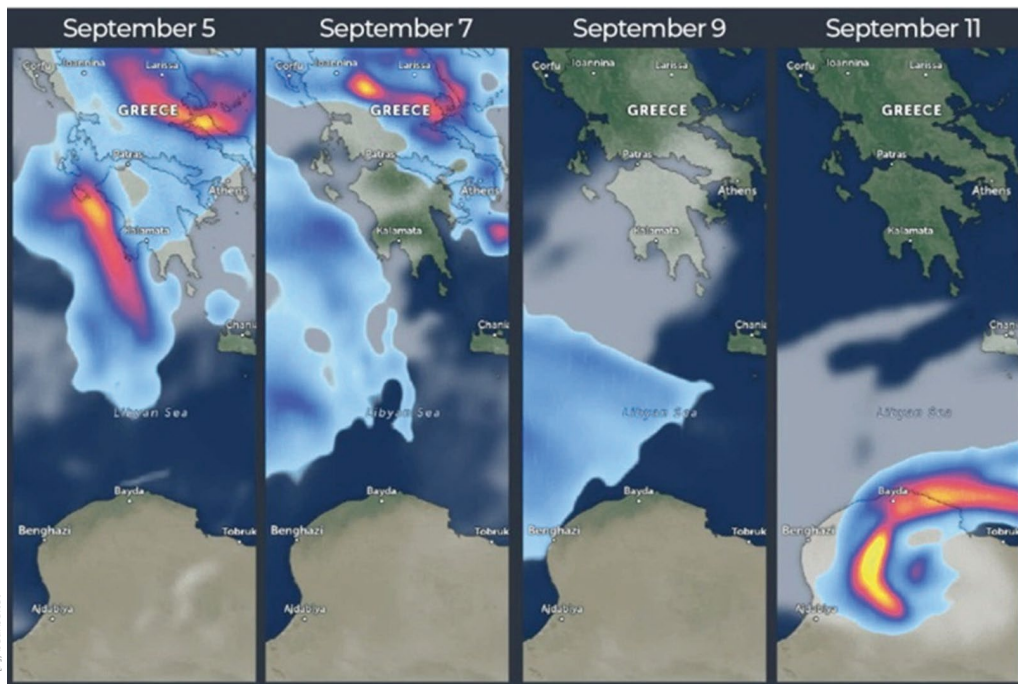
Das Sturmtief Daniel führte zu schweren Überschwemmungen in Griechenland, Bulgarien und der Türkei, nachdem es sich am 4. September 2023 als Tiefdruckgebiet formiert hatte. Auf seinem Weg zur Küste Libyens (**Bild 5**) entwickelte er sich zu einem Mittelmeertief mit quasi-tropischen Eigenschaften. Die Entstehung dieses Sturms war auf ein meteorologisches Phänomen zurückzuführen, bei dem eine Hochdruckzone zwischen zwei Tiefdruckzonen eingeschlossen ist und die Isobaren das Muster eines griechischen Buchstaben Ω aufwies („Omega-Block“) [12].

Bild 5: Der Weg des Sturmtiefs Daniel

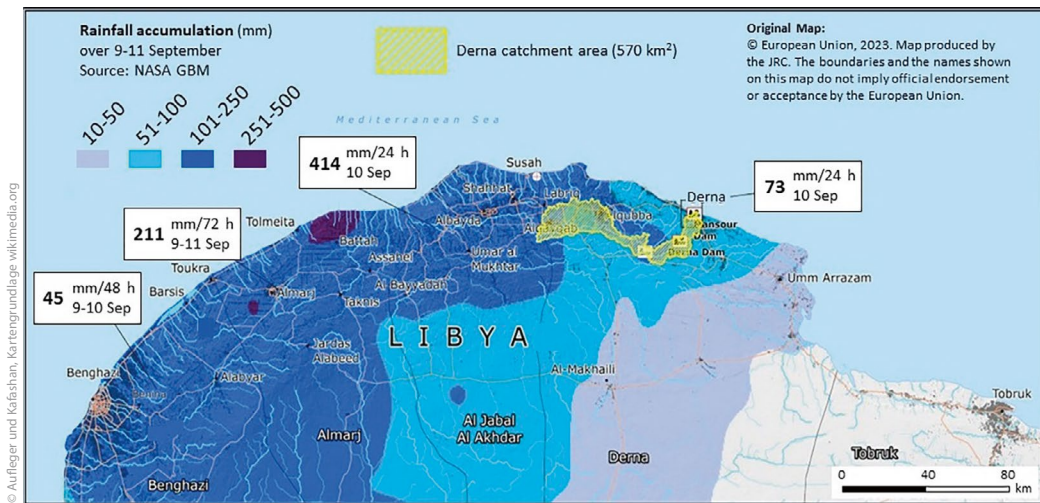
Bild 6: Niederschlagssummen im Zeitraum vom 9. bis 11. September 2023 (in gelber Farbe: Einzugsgebiet des Wadi Darna)

Verschiedenen Quellen [8], [9], [11], [13] zufolge (**Bild 6**) fielen im Zeitraum vom 9. bis 11. September im Einzugsgebiet von Darna mit einer Größe von etwa 570 km² durchschnittlich 200 mm Niederschlag.
