GEOTECHNIK UND NATURGEFAHREN – Band 2

Tiroler Geotechniktag 2022
Naturgefahren

16. TIROLER GEOTECHNIKTAG NATURGEFAHREN

Optimierung der Lebensdauer alter Steinschlag-
und Lawinenschutzbauwerke durch präventives
Instandhaltungsmanagement 57

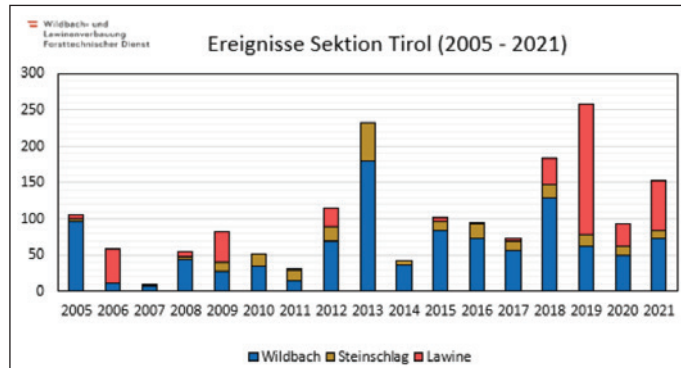
Bild 1, Ereignisse Sektion Tirol (2005 – 2021)

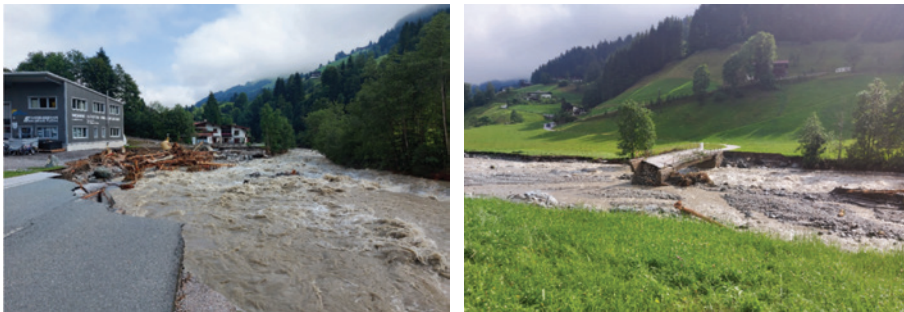
Bilder 3 – 4, Schäden Kelchsau nach NS-Ereignis August 2021

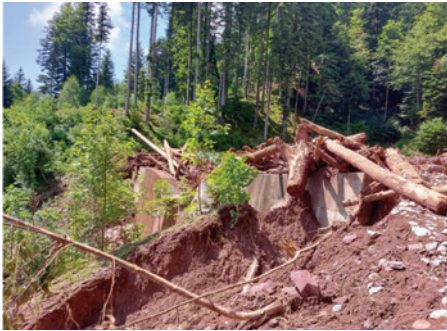
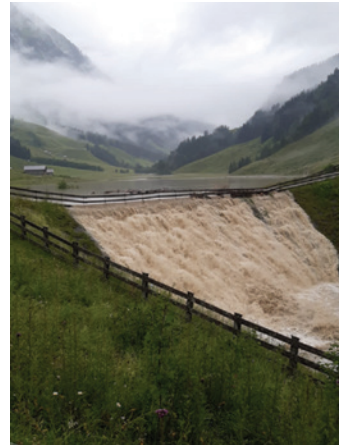
Durch die große Anzahl und hohe Dichte an Schutzbauten bzw. die rasche Intervention der Einsatzleitungen (Gemeinden, Feuerwehren etc.) wurde Gröberes verhindert. Die bestehenden Schutzbauwerke haben bei den Ereignissen einen hohen Wirkungsgrad gezeigt.

Bilder 5 – 6, Wirkung der Schutzbauten am Badhausbach (li) und Schönachbach (re) – NS-Ereignis August 2021

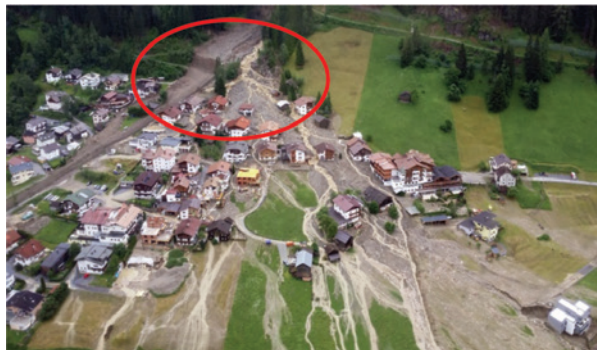
Bild 7, Bauwerksversagen Schallerbach (See, 2015)

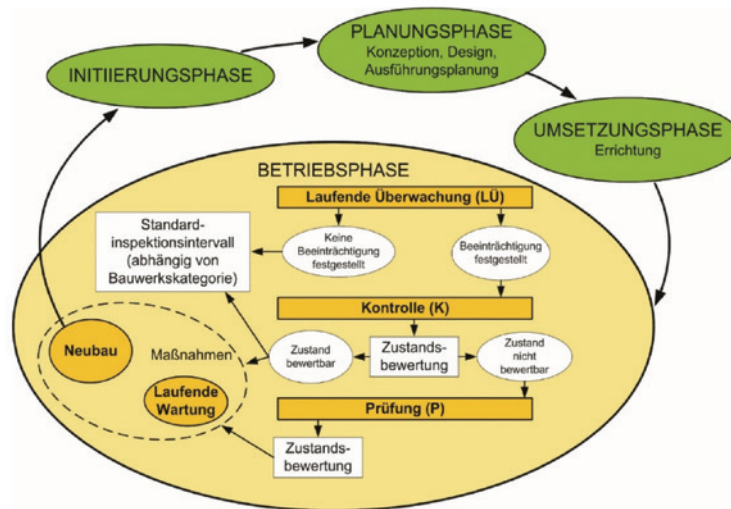
Voraussetzung für eine nachhaltige Wirkung von Schutzsystemen über die gesamte Lebensdauer ist die kontinuierliche Inspektion und Zustandsbewertung (einschließlich Funktionsbewertung) der Schutzbauwerke. Die Ergebnisse der Zustandsbewertung bilden die Grundlage für die Erhaltungsstrategie, den Zeitpunkt und Umfang von Wartungs- und Instandhaltungsmaß-

Bild 8, standardisiertes Erhaltungsmanagementsystem
(nach ONR 24803 für Wildbachschutzbauwerke)

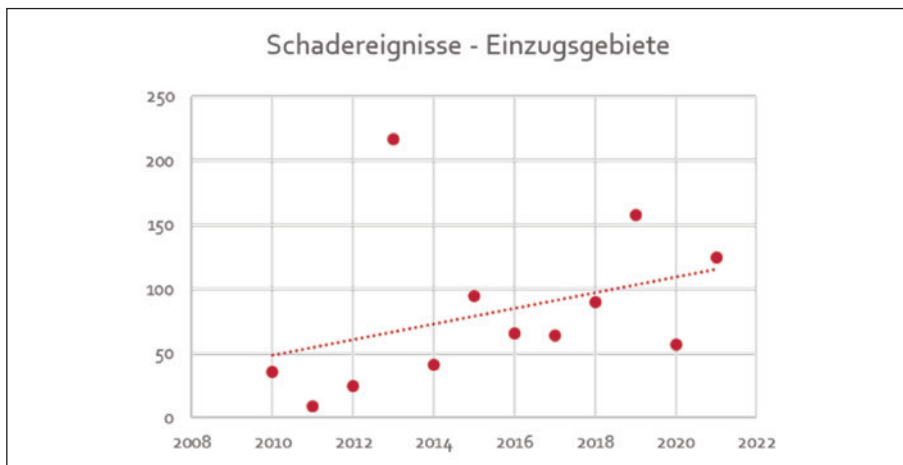
Die Sektion Tirol des Forsttechnischen Dienstes für Wildbach- und Lawinenverbauung investiert rund € 50 Mio. in den Schutz vor Wildbächen, Lawinen und Erosion. Ein beträchtlicher Anteil davon fließt auch in Maßnahmen zur unmittelbaren Behebung von Schäden nach Ereignissen. Auffällig dabei ist die stetige Zunahme der Anzahl der Ereignisse in einem Beobachtungsjahr. Wurden etwa 2010 noch 36 Ereignisse mit Schäden in Einzugsgebieten registriert, waren es 2021 bereits 125 Schadereignisse.

Abbildung 1, Entwicklung der Schadereignisse in Einzugsgebieten der vergangenen 10 Jahre

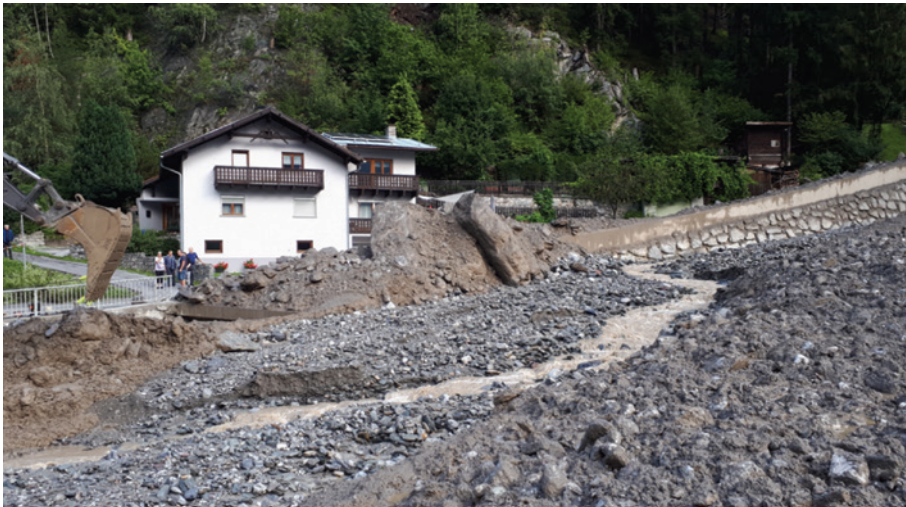
Der Dawinbach ist ein orographisch linker Zubringer der Rosanna mit einer Einzugsgebietsfläche von ca. 5,5. km². Der Bach ist als murfähiger Wildbach bekannt. Am 31. August 2019 ereignete sich ein lokaler Starkregen (Gewitter) mit Hagelschlag im oberen Einzugsgebiet. Die Niederschlagsauswertung ergab einen Wert von rund 90 mm in 90 Minuten mit Intensitäten von über 120 mm/h. Es entwickelte sich daraus ein Murgang in einem bis dahin noch nicht bekannten Ausmaß. Der Spitzenabfluss betrug ca. 100 m³/sec, es

wurden Blöcke mit bis zu 30 m³ mittransportiert. Die vorhandenen Schutzbauten wurden stark in Mitleidenschaft gezogen bzw. z.T. zerstört. Drei Brücken, zwei Wohnhäuser wurden vermurt und schwer beschädigt, außerdem wurde ein Tischlereigebäude zur Gänze zerstört. Personen kamen glücklicherweise nicht zu Schaden.

Abbildung 2, Dawinbach, Ablagerungen von Großblöcken i.Z. des Murganges vom 31.08.2019

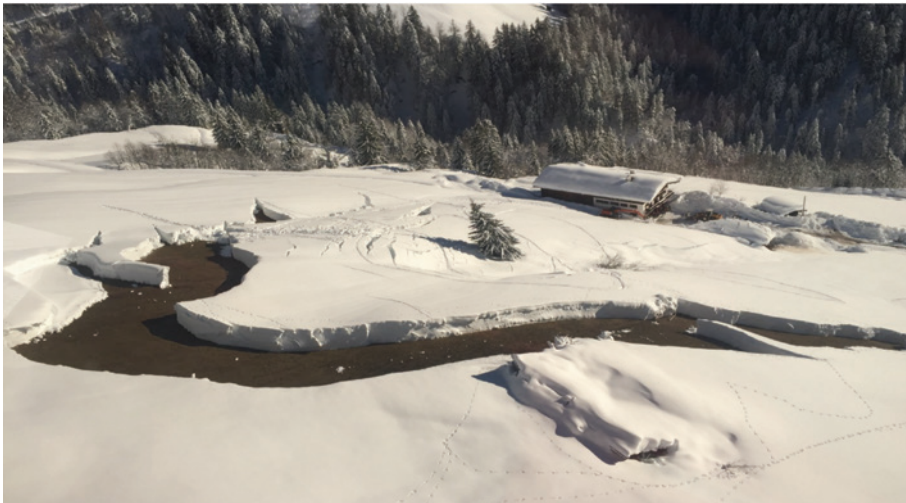
Zahlreiche Gebäude hielten dem Kriechdruck der Schneedecke nicht stand und erlitten erhebliche Schäden, einige Nebengebäude wurden zerstört. Auf Grund von Straßensperren waren mehrere Ortsteile vor allem im Tiroler Unterland über längere Zeit nicht erreichbar. Betroffen von diesen Ereignissen war nicht nur Tirol, sondern vor allem auch Salzburg sowie Vorarlberg und Oberösterreich.

Abbildung 3, Extremes Schneegleiten Jänner/Feber 2019; Abtenau Sbg.

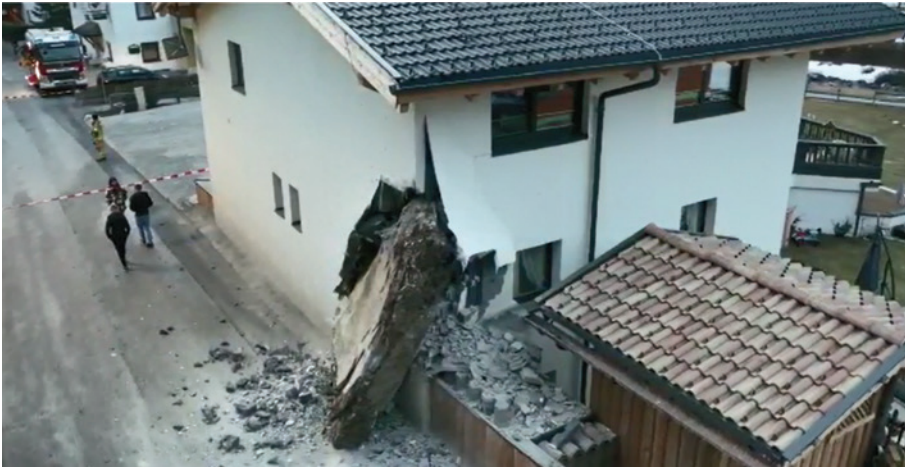
In der Nacht auf den 2.4.2021 kam es zu einem kleinen Felssturzereignis. Aus der Oberkante der Wandstufe im Bereich „Scheibe“ lösten sich ca. 20 m³ Festgestein und stürzten entlang der darunterliegenden Tiefenlinie talwärts. Ein großer, kompakter, scheibenförmiger Kluffkörper aus Schiefergneis mit Abmessungen von ca. 3,2 x 2,8 x 0,85 m (ca. 8 m³) durchschlug zwei über-

lappende Randfelder von Steinschlagschutznetzen mit einer Energieaufnahme-fähigkeit von 3000 kJ und einer Bauwerkshöhe von 5 m. Einige Blöcke mit ca. 0,5 m³ wurden von den Schutznetzen seitlich der zerstörten Randfelder aufgefangen.

*Abbildung 4, Schadblock mit ca. 8 m³ und beschädigtes Gebäude;
© Foto Drohnenbefliegung Feuerwehr Neustift*

Der Großblock, der die beiden Randfelder der Schutznetze überwunden hatte, querte in flachen Sprüngen die Wiesenflächen im Unterhang. Hier zeigen sich furchenartige Schlagmarken in den Mähwiesen. Der Block überwand die darunter folgende Gemeindestraße und traf ein Wohnhaus an der nordwestlichen Gebäudekante. Dabei wurde die Außenmauer durchschlagen und die Decke zum Obergeschoß beschädigt. Der Block ragte schließlich zumindest einen Meter in das Gebäude hinein.

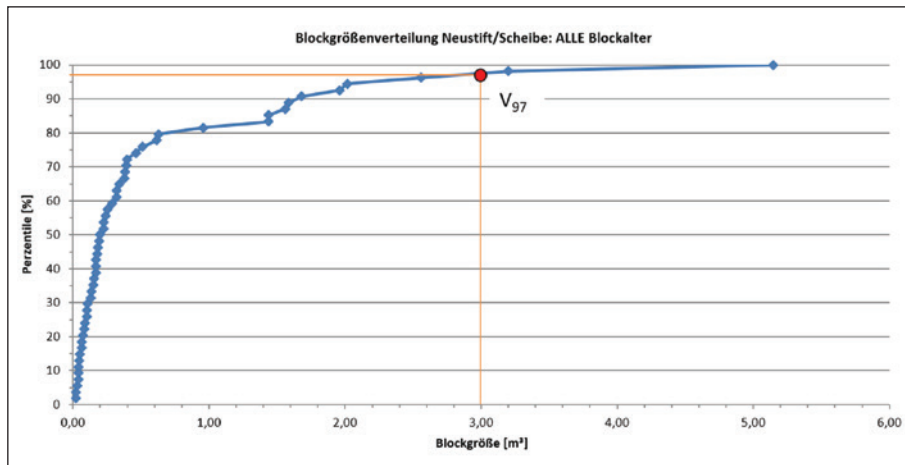
Abbildung 5, graphische Bestimmung des 97% Fraktils aller vermessenen Sturzblöcke

Im Rahmen der Ereignisdokumentation wurden zahlreiche Sturzblöcke in der Schutthalde inklusive aller vorliegenden frischen Blöcke aus dem Ereignis selbst vermessen. Die Abmessungen, Blockalter und Positionen der Blöcke

wurden dokumentiert. Bei einer statistischen Auswertung der Blockgrößenverteilungen zeigt sich, dass in diesem Bereich faktisch keine Sturzblöcke mit Kubaturen von $> 5 \text{ m}^3$ auftreten (vgl. Abbildung 4). Unter Heranziehung der frischen und angewitterten Blöcke (diese Blöcke repräsentieren i. w. die Zeitspanne eines Bemessungsereignisses) ergäbe sich gem. ÖNORM Regel 24810: Technischer Steinschlagschutz ein Bemessungsblock von $1,3 \text{ m}^3$ (vgl. Abbildung 6).

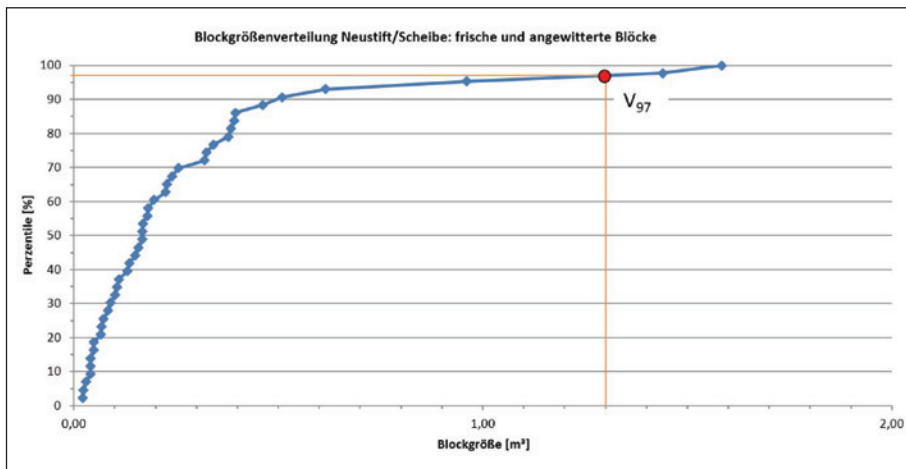
Abbildung 6, graphische Bestimmung des 97% Fraktils der frischen und angewitterten Sturzblöcke

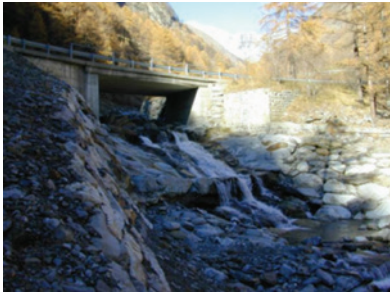
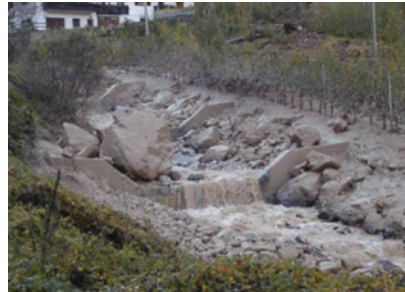
Pflasterungen

Konsolidierungssperren

Abbildung 1, Maßnahmen der Wildbachverbauung, Pflasterungen und Konsolidierungssperren

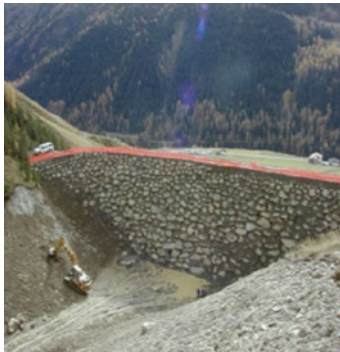
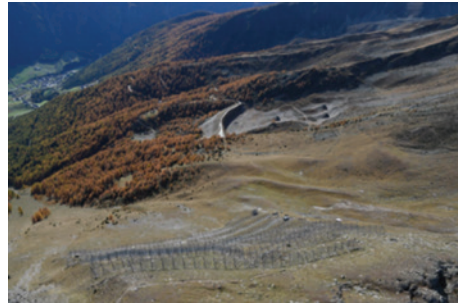
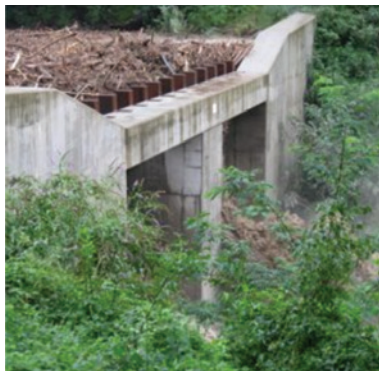
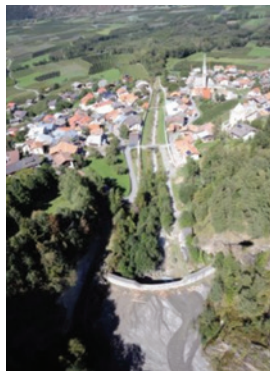
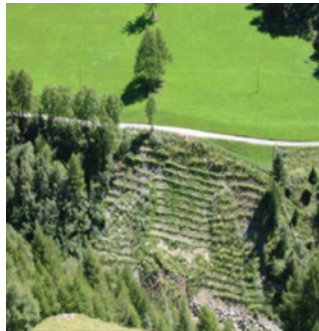
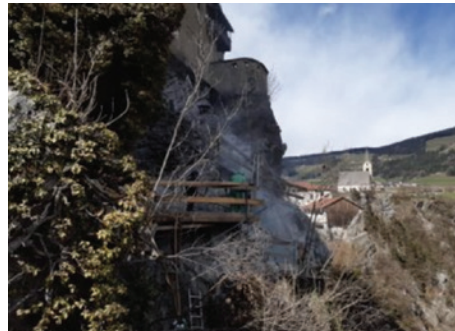
Lawinenauffangdamm

Rückhaltesperren

Erosionsschutzmaßnahmen

Abbildung 2, Maßnahmen der Wildbachverbauung, Lawinenauffangdamm, Rückhaltesperren, Erosionsschutzmaßnahmen und Kulturgüterschutz

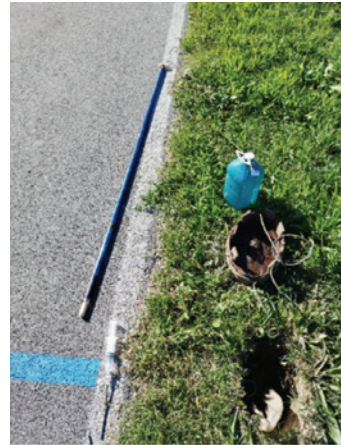
Zum Monitoring des Grundwasserspiegels und dem Verlauf der Sickerlinie im Inneren der Dämme wurden neben manuellen und automatischen Piezometern auch Systeme mit Glasfaserkabel und Tensiometer zur Messung der Saugspannung eingebaut. Derzeit werden herkömmliche Tensiometer mit piezoelektrischen Drucksensoren verwendet (UMS GmbH-D).

Abbildung 5: Tensiometer

Im Jahr 2015 wurden sechs Tensiometer im orografisch linken Damm nahe der Ortschaft Laag installiert. Gleichzeitig wurde auch eine geotechnische Untersuchung durchgeführt, um die Beschaffenheit des Dammes und anschließend auch den Verlauf der Infiltrierung im Zuge eines Hochwassers zu ermitteln.

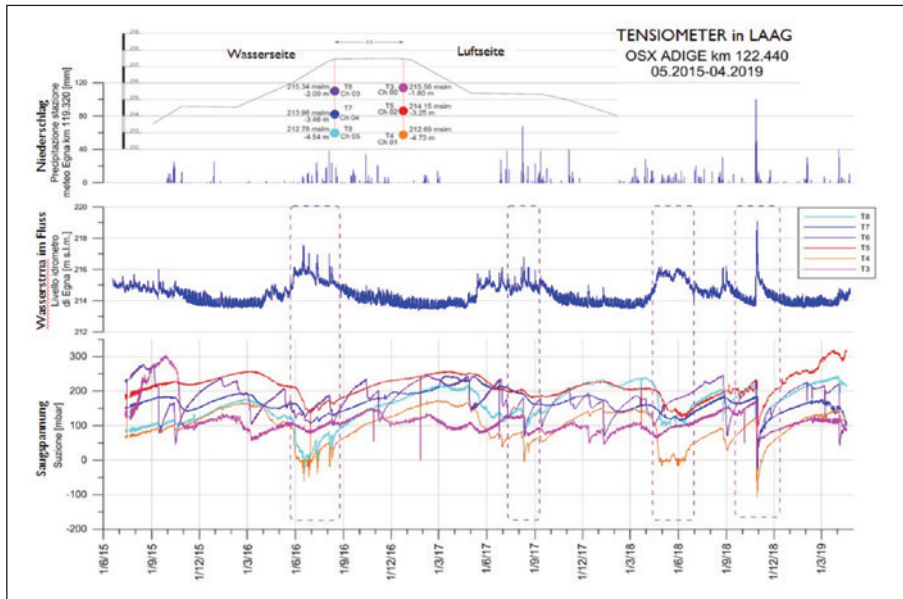
Abbildung 6: Tensiometer-Daten zwischen den Jahren 2015 und 2019 an der Etsch

In der Abbildung 5 sind vier deutliche Ausschläge der Messgeräte ersichtlich, welche mit vier Hochwasserereignissen im Jahr 2016, 2017 und 2018 übereinstimmen. Die Messungen haben gezeigt, dass sich in den Perioden mit niedrigem Wasserstand der Etsch im Damm teilgesättigte Zustände mit Saugspannungen von ca. 10 – 20 kPa einstellen. Diese Saugspannungen erhöhen die Stabilität des Dammes in der ersten Phase des Hochwassers und verlangsamen die Infiltrierung des Wassers in den Dammkörper. Mit zunehmender Sättigung vermindert sich allerdings ihre stabilisierende Wirkung.

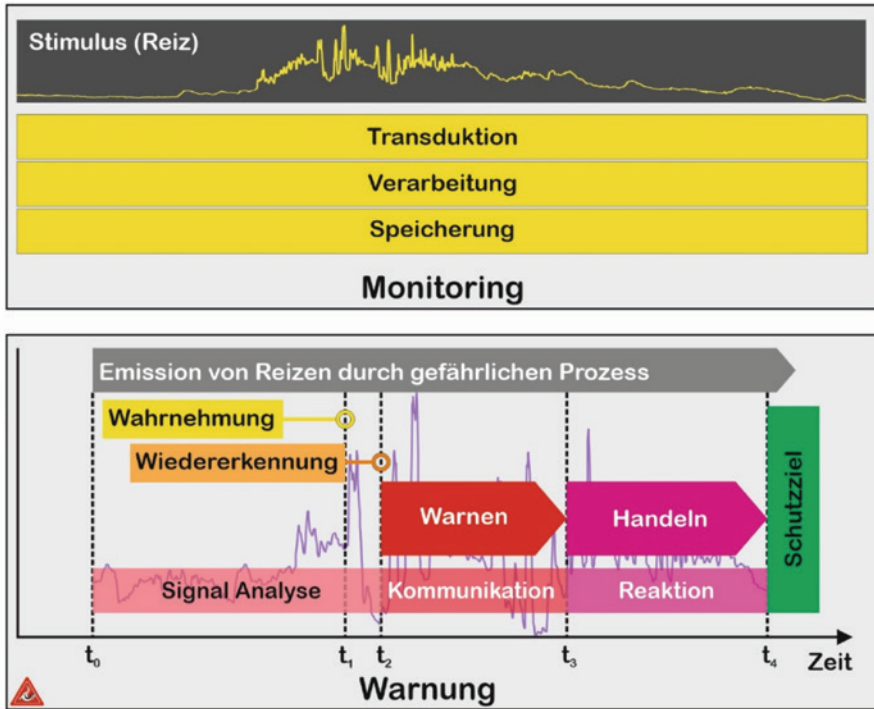
Bild 1, Monitoring und die Wahrnehmungskette

Generell wird das systematische Beobachten eines Prozesses als Monitoring bezeichnet. Es wird in der Naturwissenschaft beim Überwachen von Naturphänomenen als zentrales Element für die Gewinnung von Daten, Wissen, Hypothesenprüfung und Evaluierung von Maßnahmen eingesetzt. Um Prozesse quantifizieren zu können werden je nach Zielsetzung verschiedene (technische) Instrumente eingesetzt um die gewünschten Informationen zu bekommen. Entsprechend der Zielsetzung werden aber auch unterschiedliche Zeitbereiche betrachtet und Anforderungen an die Genauigkeit und Zuverlässigkeit gestellt [1]. Grundsätzlich folgt die systematische Beobachtung mittels technischer Systeme der Wahrnehmungskette des Menschen. Hier werden Signale (wie auch Reize beim Menschen) in elektrische Signale (Transduktion oder Transformation) umgewandelt und weiterverarbeitet. Werden Schwellenwerte überschritten oder spezielle Muster erkannt, werden Handlungsschritte gestartet, wie zum Beispiel Warnung und Alarmierungen (Bild 1).

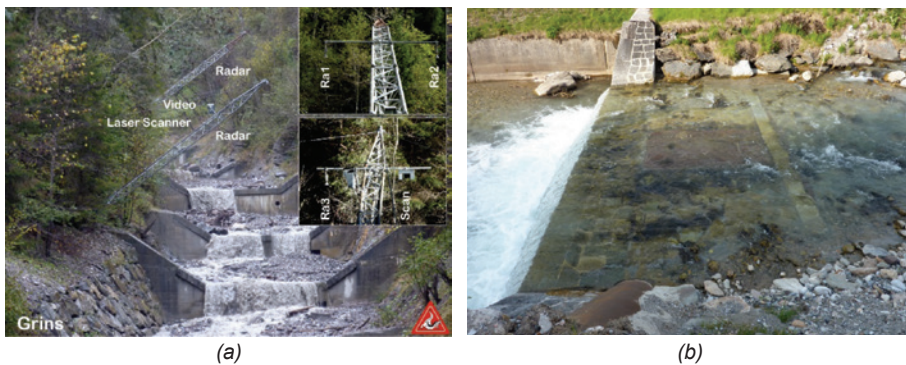
Bild 2, (a) Murenmonitoring Station am Lattenbach (Pians, Tirol),
(b) Geschiebemesstation an der Urslau, Maria Alm

Grundsätzlich werden zur Erfassung der Signale von den geomorphologischen Prozessen unterschiedliche Sensoren eingesetzt. So kann die Abflusstiefe berührungsfrei mittels Ultraschall, Laser oder Radar ermittelt werden (siehe Bild 2). Jede Messtechnik hat aber ihre Vor- und Nachteile und sollte auf die jeweilige Zielsetzung abgestimmt werden. Auch durch Videoanalysen können unterschiedliche Parameter analysiert werden. Neben der Wahl der Sensorik ist auch die Situierung der Messeinrichtung in einem Einzugsgebiet von großer Relevanz. Es gibt aber auch andere Herausforderungen, wie zum Beispiel die Erfassung des Sedimenteintrags durch die räumliche Veränderung der Topographie im Einzugsgebiet. Hierzu werden dann andere Systeme, die z. B. in der Geotechnik und Geologie verwendet werden, herangezogen.

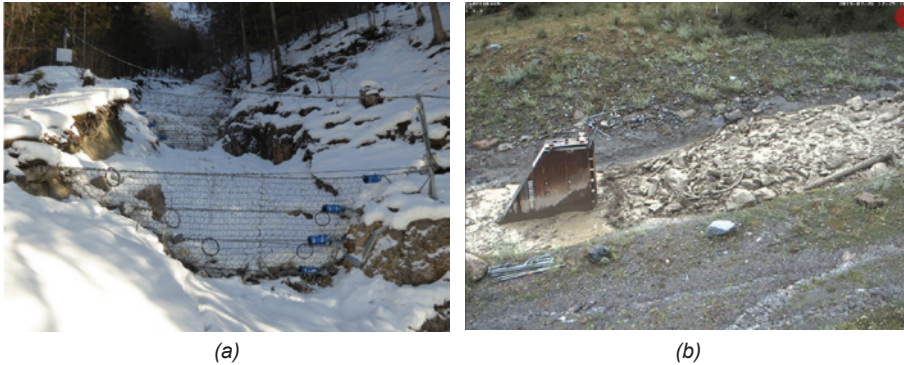
*Bild 3, (a) Monitoringsystem an Murennetz Bayern,
(b) Murenmonitoringstation in der Gadria, Südtirol (BOKU)*

Das Institut für Alpine Naturgefahren betreibt Monitoring-Stationen in Wildbacheinzugsgebieten, die in der Vergangenheit Schauplatz von Hochwasser- oder Murgangereignissen waren (Bild 3). Neben den gerinnenah installierten Messsensoren und Videokameras zählen Wetterstationen, die punktuell kontinuierlich meteorologische Parameter aufzeichnen, zu wertvollen Datenquellen für die Analyse von Wildbachereignissen.

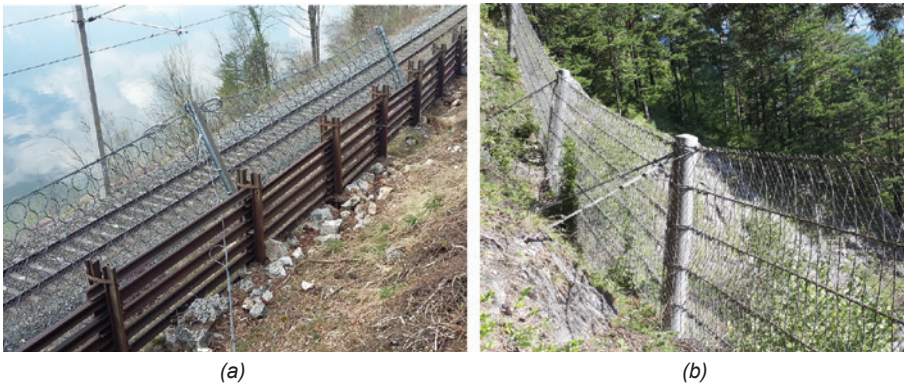
*Bild 1, (a) Bauwerke der Phasen 4 (Steinschlagschutznetz) und 2 (Schienenwand),
(b) Bauwerk der Phase 3 (Drahtseilsperre mit starrem Stützenfuß)*

In der Zwischen- und Nachkriegszeit dominieren im Steinschlagschutz starre Verbauungen aus Beton und alten Oberbaustoffen (Schienen, Holzschwellen, vgl. Bild 1a), die ab 1941 netzweit nach den Systemskizzen von Pfahnl [3] errichtet wurden. In den weit von der Strecke entfernten Lawinen-Anbruchgebieten kamen neben den Lawinenmauern nun auch Konstruktionen aus leichter zu transportierenden Materialien zum Einsatz („Arlberg“-Schneerechen aus Holzstaketen, Drahtgeflechtwände).

Ab den 1960er Jahren waren die ersten industriell gefertigten Verbauungssysteme am Markt erhältlich. Starre Drahtseilverbauungen („Kaim-Seilsperre“, vgl. Bild 1b) wurden sowohl als Steinschlagschutz als auch zur Lawinenanbruchsicherung eingesetzt. In den 1990er Jahren wurde bei den letzten Bauwerken dieser Phase der eingespannte Stützenfuß durch einen gelen-

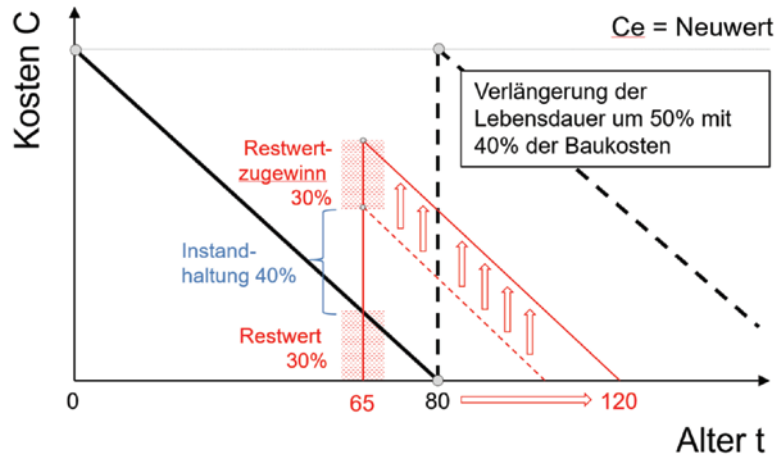
Bild 2, Gegenüberstellung des Restwerts eines Bauwerks bei linearer Abschreibung über 80 Jahre und kontinuierlicher Degradation gegenüber einer Instandhaltungsmaßnahme mit 40% des Neuwertes, welche eine Verlängerung der Lebensdauer um 40 Jahre bewirkt. Da gegen Ende der Lebensdauer der Instandhaltungsaufwand bei gleichzeitiger Abnahme des Restwertzugewinns steigt, überwiegen dann die Grenzkosten der Instandhaltung gegenüber jenen des Restwerts.

Im Bereich der Maßnahmenbemessung sind neben der Maßnahmenanpassung an die geologisch-geomorphologische Situation vor allem die Gesamtkosten über die Nutzungsdauer zu berücksichtigen (vgl. Bild 2), was zur Errichtung möglichst wartungsarmer Bauwerke führt. In die Gesamtkostenbetrachtung gehen alle Bauteile mit identer Nutzungsdauer ein, welche endet, wenn die Grenzkosten der Instandhaltung die Grenzkosten der Abschreibung übersteigen. Eine korrekte Bemessung reduziert hierbei die Grenzkosten der Instandhaltung und verlängert die Nutzungsdauer.

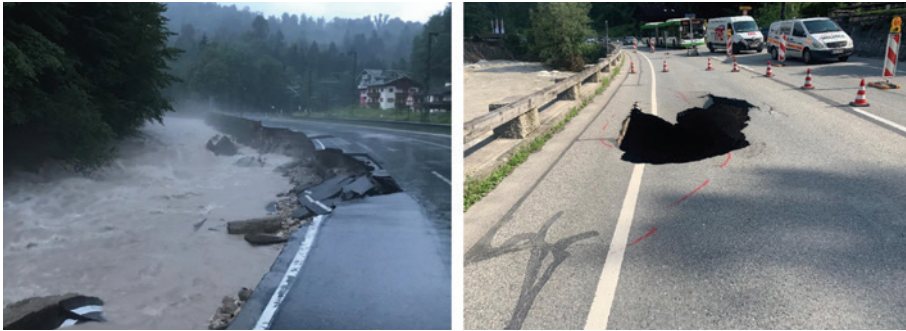
Abb. 2: Zerstörte Stützmauer Bahnhofsvorplatz Berchtesgaden (links) und unterspülte Stützkonstruktion am Durchlassbauwerk bei Gartenau (rechts).

Im Ortsteil Gartenau bei Marktschellenberg führten die reißenden Wassermassen im Bereich eines Zuflusses zur Ache zu einer massiven Unter- bzw. Hinterspülung einer Stützkonstruktion. Dieses Bauwerk konnte durch einen kurzfristig eingebrachten Kolkschutz zwar erhalten werden, die großen Schäden hinter der Mauer (z.B. massive Unterspülungen im Fahrbahnbereich) konnten aber nicht verhindert werden.

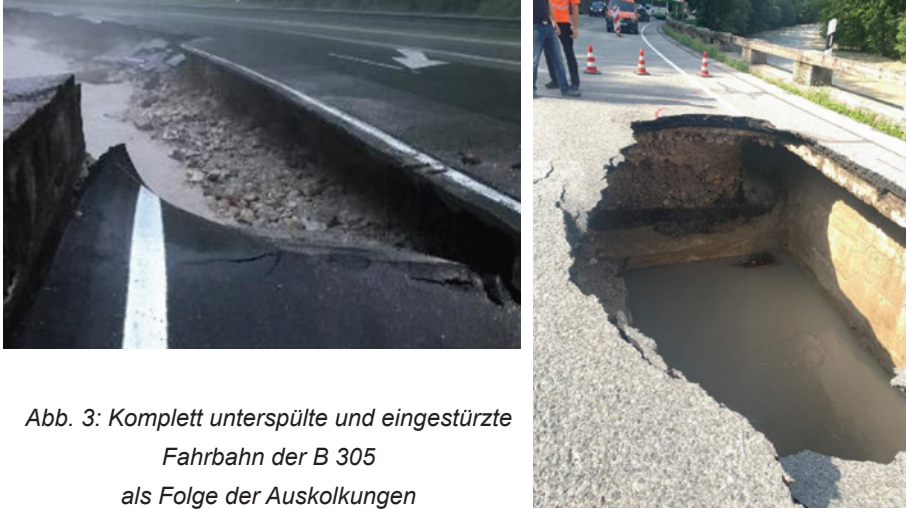
*Abb. 3: Komplett unterspülte und eingestürzte
Fahrbahn der B 305
als Folge der Auskolkungen*

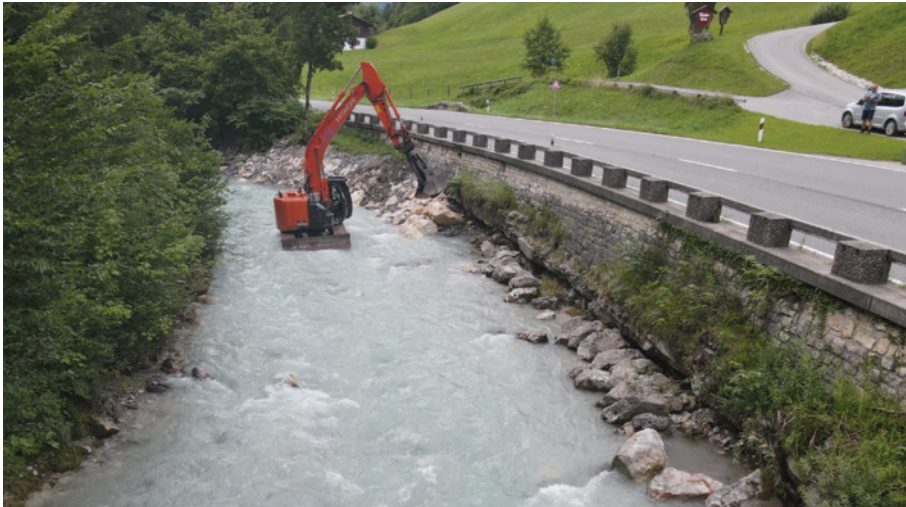
Abb. 6: Sanierung des Kolkshutzes des in Abbildung 5 dargestellten Bereiches im August 2021

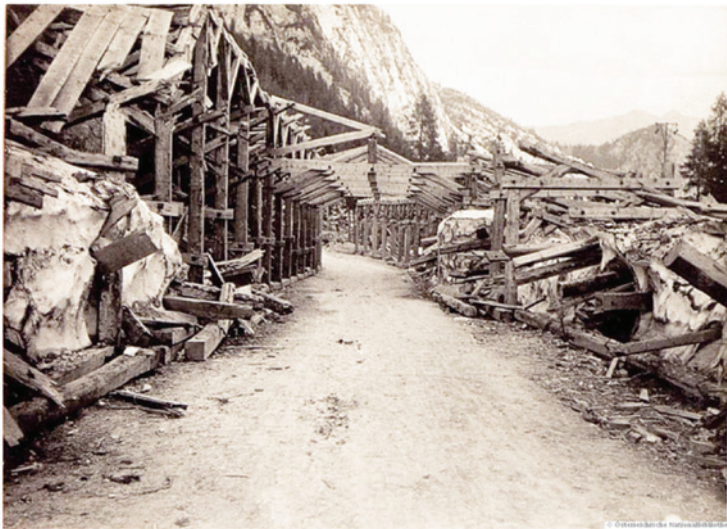
Bild 4, Zerstörte Lawinengalerie am Mojstrovkapass in den Julischen Alpen

Vielfach wurde auch von Fachleuten vor Lawinen gewarnt, aber die militärischen Führer ignorierten oft diese Warnungen und bestanden auf die militärische Notwendigkeit von Operationen in Lawinengebieten. Am Mojstrovkapass hatte Mathias Zdarsky vor der Errichtung einer viel zu schwachen Lawinengalerie an der Scheitelhöhe des Passes gewarnt, allerdings vergeblich. Die Galerie wurde am 8. März 1916 von einer Lawine zerstört, 86 Mann wurden dabei getötet.

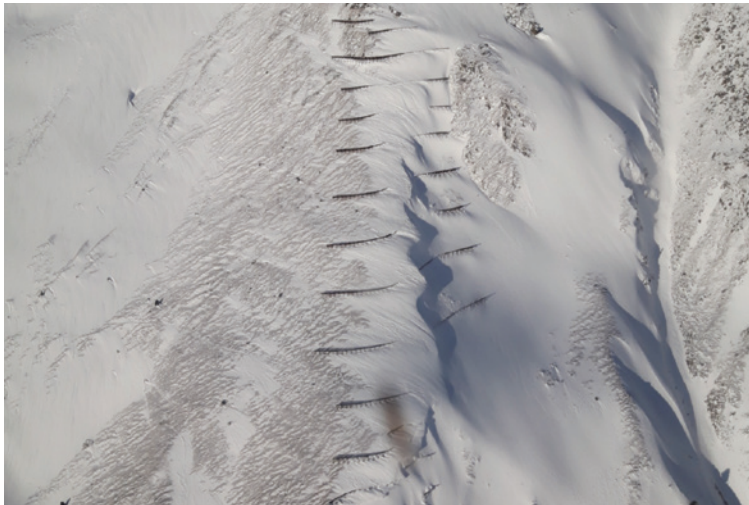
*Bild 2, Intensive Bewindung führt zu starker Verfüllung der Anbruchverbauungen
(Beispiel Sellraintal)*

Obwohl die Gesamtschneemenge über die gesamte Saison verteilt in den letzten Jahren stetig abnimmt, wurden enorme Schneehöhen in sehr kurzer Zeit besonders in den höheren Lagen gemessen. Als Beispiel darf hier Obertilliach in Osttirol im Dezember 2020 angeführt werden, wo innerhalb von 4 Tagen knapp 2m Neuschnee gemessen wurde. Dieser Wert wurde im Talbereich und ohne signifikante Bewindung gemessen. Damit wird verdeutlicht, dass in exponierten Lagen über 2000m Seehöhe schnell enorme Schneehöhen erreicht werden. Dies spiegelt sich unter anderem auch in den Verfüllungen der bestehenden Lawinenstützverbauungen wider, die gebietsweise stark beansprucht worden sind (siehe Bild 2).

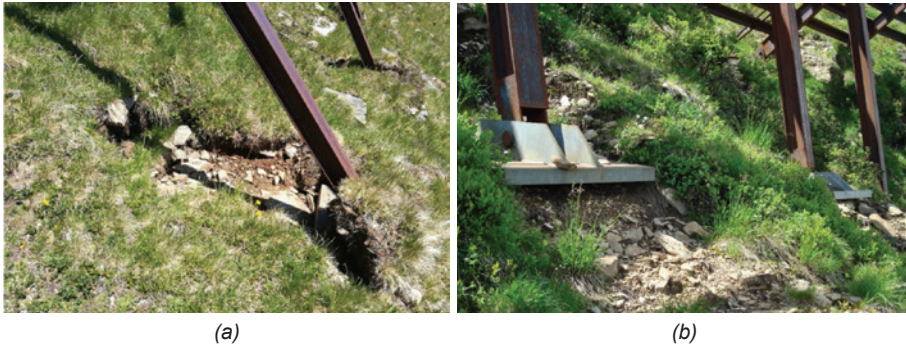
*Bild 3, (a) Ausgleiten der Stützen infolge Überlastung,
(b) Fortschreitende Erosion im Bereich Stützenplatten*

Beispielhaft wird der Mindestabstand von 30 cm von der Bodenplatte zum Urgelände angeführt, sowie die Hinterfüllung der Stützenfundierung, um ein Ausgleiten der Stütze auch im Überlastfall zu verhindern. Der Mikropfahlbock zur Fundierung des Trägers hat sich bewährt. Auch die aktuell gültigen Werksabstände aus ONR 24806 werden als ausreichend eingestuft.

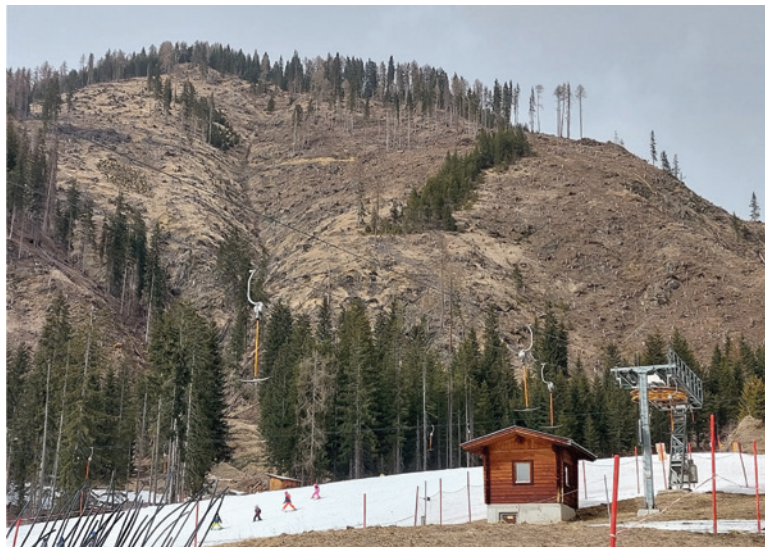
Bild 6, Kalamitätsnutzung nach Schneebruch in Obertilliach

Andererseits ergeben sich aufgrund von Sturm, Schneebruch, Käferkalamitäten, Feuer etc. Gefahrenpotentiale in Gebieten, die bisher durch den Schutzwald gesichert waren, siehe Osttirol, Oberkärnten etc. Das Beispiel aus Obertilliach im Bild 6 verdeutlicht diese neue Situation. Nach dem Schnee-

bruch im Dezember 2020 wurde das Schadh Holz entfernt, ohne jedoch Querfällungen und hohe Abstockung mit zu berücksichtigen. Aufgrund des enormen Schneehöhenpotentials entlang der Karnischen Alpen kann es hier besonders zu einer Gefahrenlage kommen, die nur durch technische Maßnahmen und rasche Aufforstungen vermindert werden können. Daher müssen technische Maßnahmen kurzfristig die stabilisierenden Effekte übernehmen, bis die Aufforstungen wieder die entsprechende Schutzwirksamkeit aufweisen.

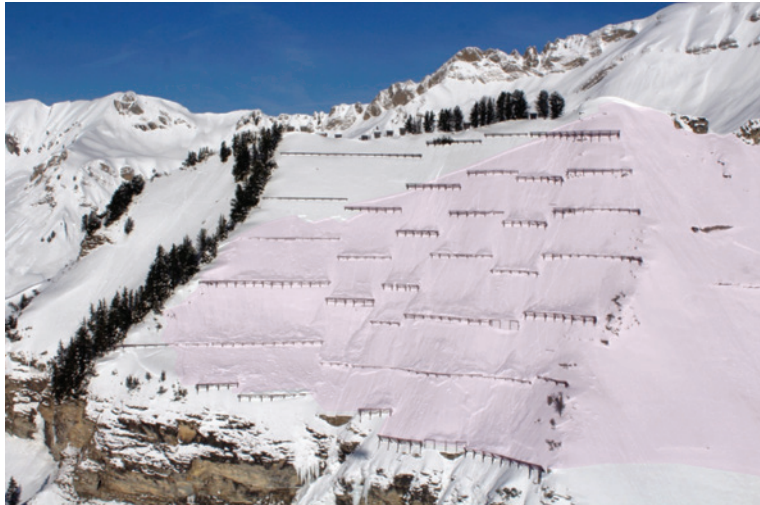
Bild 2, Stützverbauung Urseren, Brienz (BE), in der Lawinenperiode vom 21./22. Januar 2018 brach in der Verbauung grossflächig eine Schneebrettlawine an. Die Anrisshöhe betrug rund 50 cm. Die Bruchausbreitung wurde durch die Werkreihen nicht gestoppt. Beim Aufprall auf die Werkreihen wurden die Schneemassen abgebremst und teilweise gestoppt. Die Lawine verursachte keine Schäden (Foto: U. Ryter).

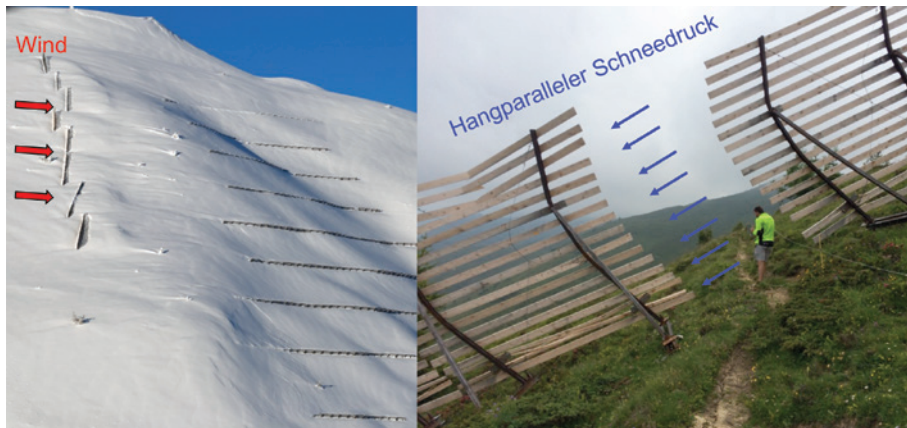
Bild 4, Beschädigter Triebsschneezaun Valtschamela, Churwalden (GR). Der Triebsschneezaun besteht aus 4 m breiten Einzelelementen, die mit vier Mikropfählen verankert sind. Durch den seitlichen in der Falllinie wirkenden Schneedruck wurde der Zaun in Talrichtung deformiert. Auf die einzelnen 4 m langen Elemente des Triebsschneezauns wirkte ein resultierender Schneedruck von rund 120 kN (Foto, links TUR, rechts SLF S. Margreth).

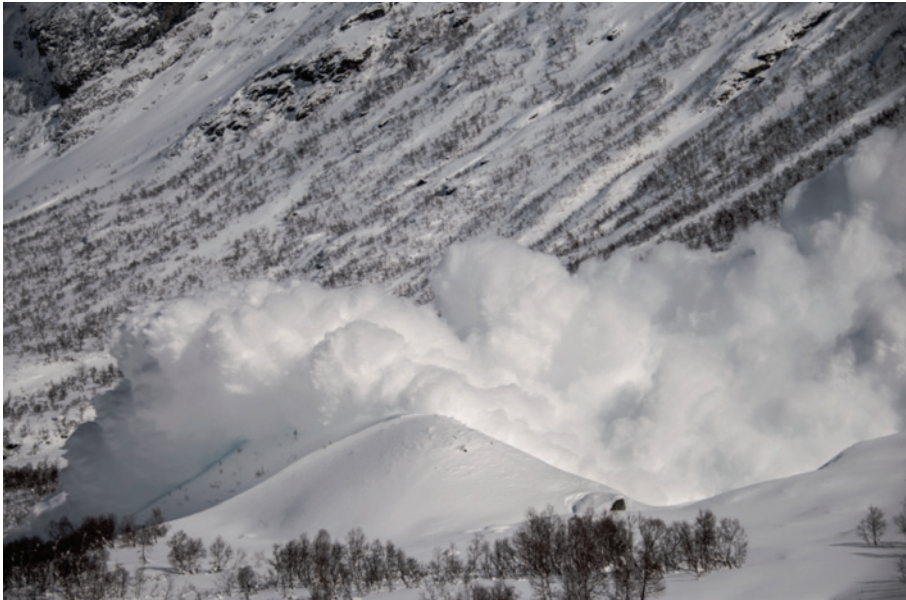
Bild 3 Der fluidizierte und der Staubanteil einer Lawine überfließt einen 15 m hohen Erddamm im Lawinenversuchsgelände Ryggfonn / Norwegen (Foto Krister Kristensen/NGI).

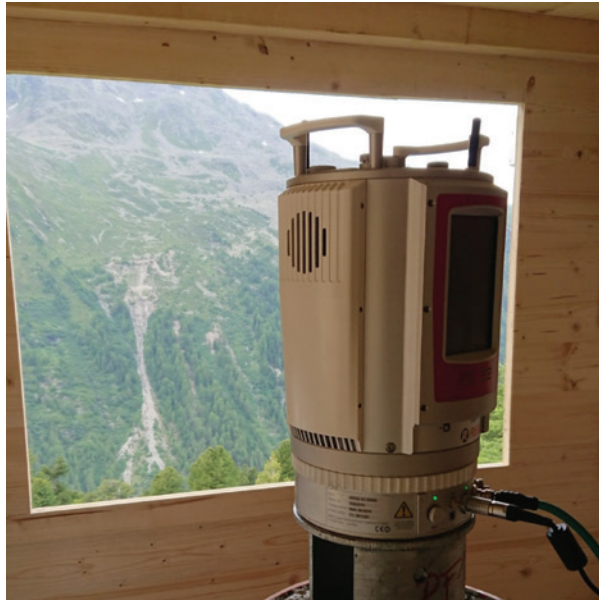
*Bild 2: In der Messhütte: Scanner auf Betonsockel (von Hütte entkoppelt),
Blick auf das Untersuchungsgebiet (Datum 15.07.2020).*

Zwischen dem 26.05.2021 und dem 27.10.2021 führte der Scanner alle drei Stunden automatisiert einen Scan des Untersuchungsgebietes durch. Die mittlere Entfernung zum Untersuchungsgebiet beträgt dabei 1500 m. Bei einer horizontalen und vertikalen Winkelauflösung von $0,009^\circ$ und einer Messrate von 50 kHz dauert ein Scan des kompletten Untersuchungsgebietes knapp 13 Minuten.

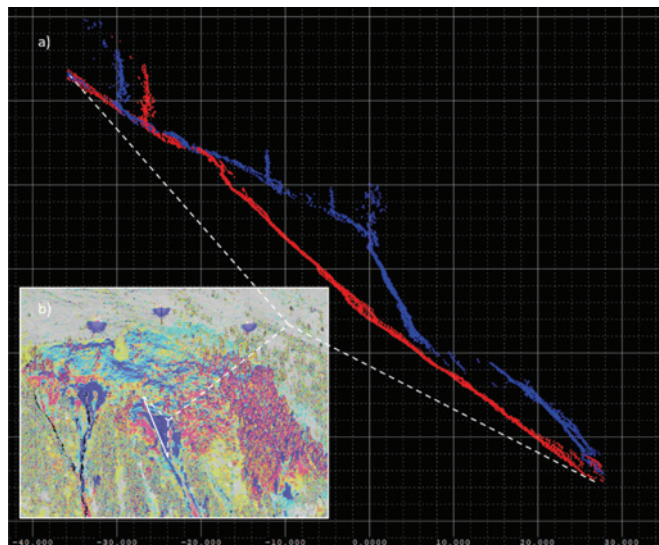
Bild 5: a) Profilschnitt durch die Punktwolke der Messepochen 22.06.2021 (blau) und 19.09.2021(rot). b) Verortung des Profilschnittes; Einheit: Meter.

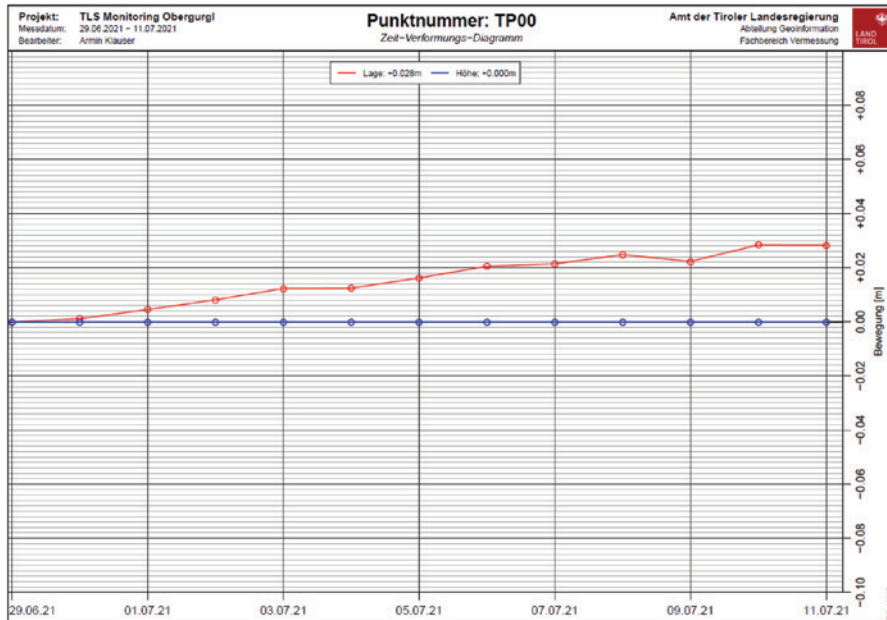
Bild 7: Deformation aus TLS-Prismen-Messungen an Prisma TP00 zwischen 29.06. und 11.07.2021. Die Länge (rote Linie) beschreibt die Änderung in Messrichtung in Meter (+ entspricht einer Streckenverkürzung, – entspricht einer Streckenverlängerung).

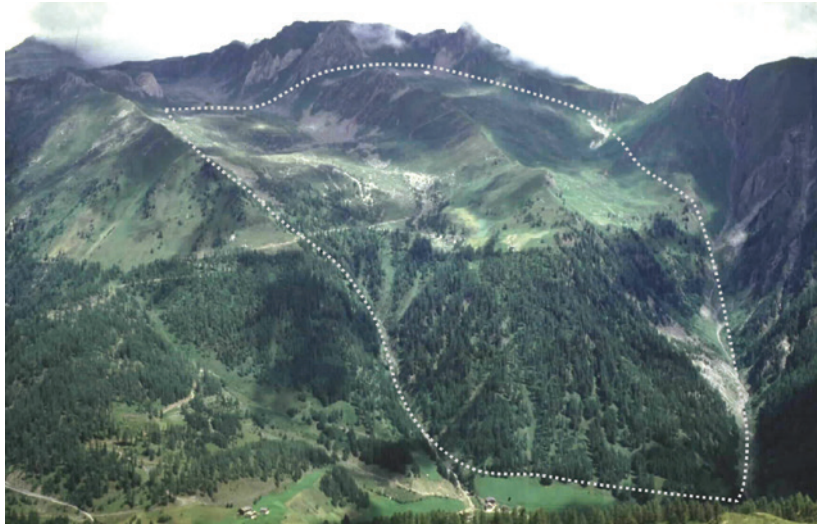
Bild 1: Massenbewegung im Südhang der Weißen Wand bei Lappach (Südtirol, Italien). (Poisel et al. 2007).

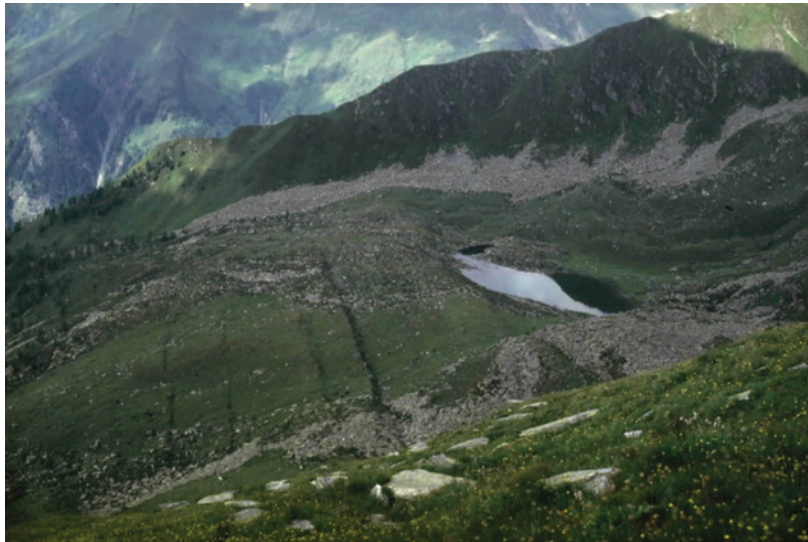
Bild 2: Westlicher Karboden im Südhang der Weißen Wand. (Poisel et al. 2007)

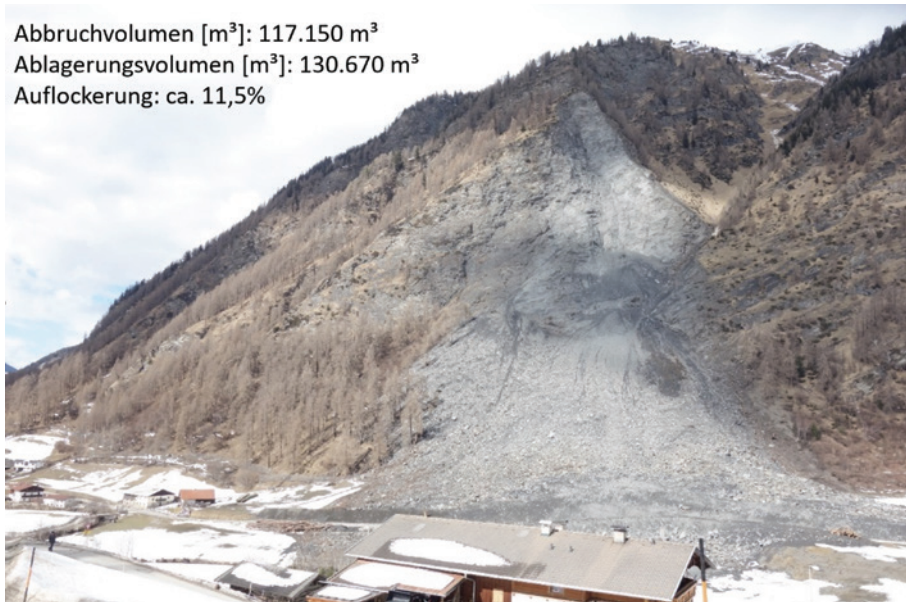
*Bild 4: Felssturz Vals, Abbruchvolumen ca. 117.000m³,
max. Sturzhöhe ca. 360 m (Preh et al. 2020)*

In Vals (Tirol/Österreich) ereignete sich am 24. Dezember 2017 ein Felssturz mit einem Abbruchvolumen von rund 117.000 m³. Er zerstörte Teile der Valser Landesstraße L230 und verfehlte nahe gelegene Häuser nur knapp (Bild 4).

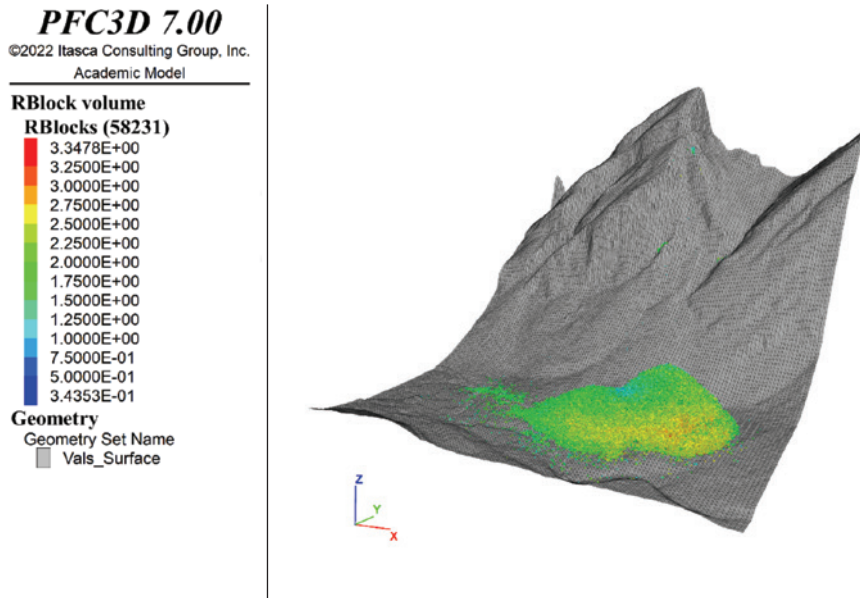
Bild 6: Rückgerechneter Auslauf der Ablösemasse mithilfe der Diskreten Elemente Methode (Computercode PFC, Itasca Consulting Group)

Aufgrund des hohen Fragmentierungsgrades der Ablagerungen muss man beim Massensturz Vals eher von einer Felslawine als von einem Felssturz sprechen. Beim Prozess der Felslawine spielt die Interaktion der einzelnen Komponenten eine wichtige Rolle. Daher wurde zur Rückrechnung und Prognose ein DEM-Code gewählt, der Block-Block-Interaktionen berücksichtigen kann. Bild 5 zeigt eine Rückrechnung des Auslaufs der Sturzmasse mithilfe des DEM-Codes PFC3D (Itasca Consulting Group).
